FOTO SURVEY KONDISI JALAN TAHUN 2024

RUAS JALAN : KEDUNGPRING - KETANDA

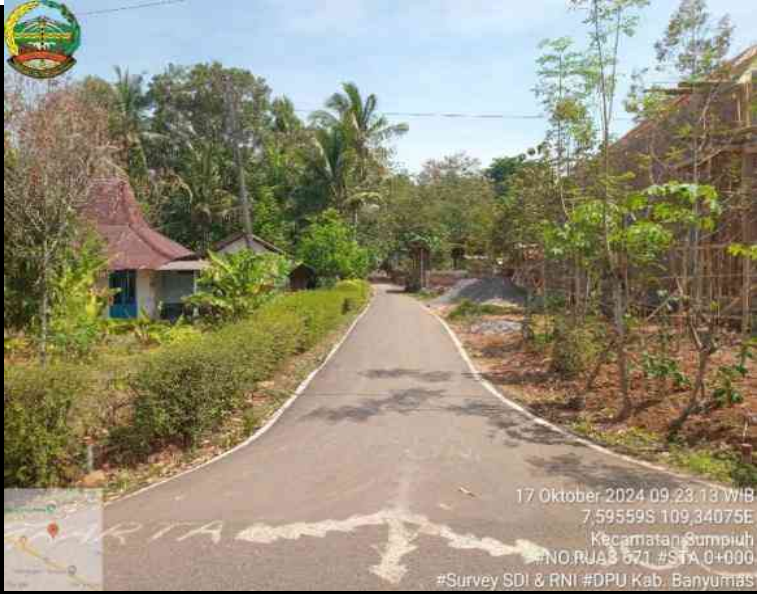
LOKASI : STA 0+000

KONDISI PERKERASAN : Baik  
LEBAR PERKERASAN : 2.5 M  
CATATAN : Aspal

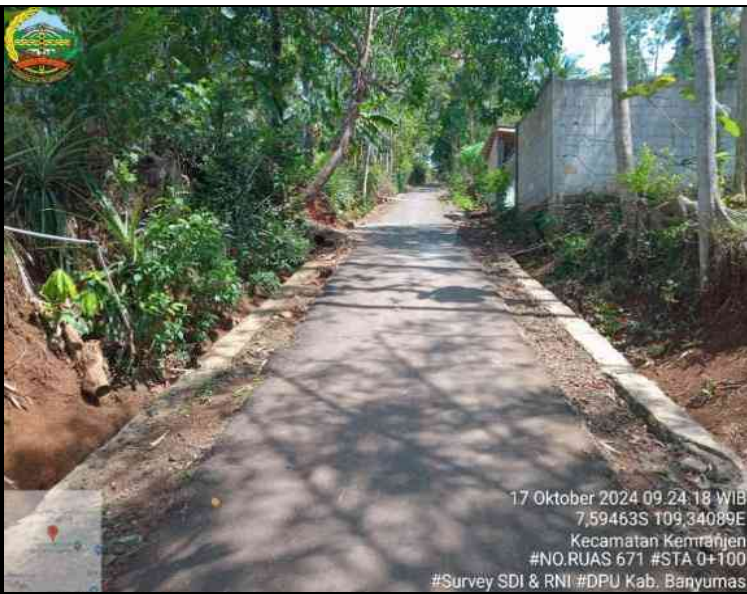
LOKASI : STA 0+100

KONDISI PERKERASAN : Baik  
LEBAR PERKERASAN : 2.5 M  
CATATAN : Aspal

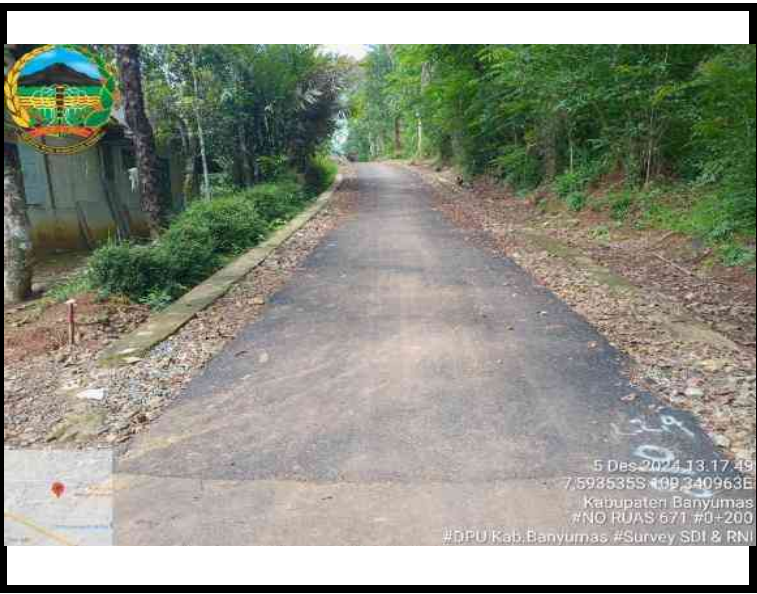
LOKASI : STA 0+200

KONDISI PERKERASAN : Baik  
LEBAR PERKERASAN : 2.5 M  
CATATAN : Aspal

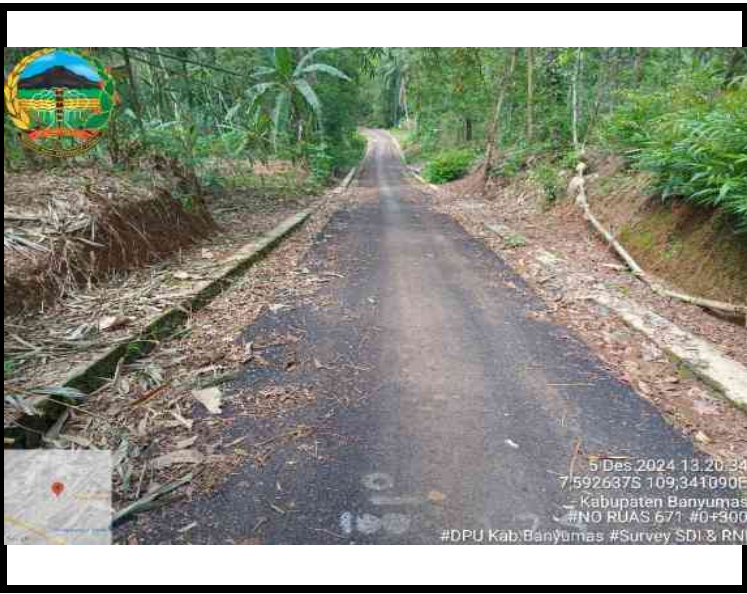
LOKASI : STA 0+300

KONDISI PERKERASAN : Baik  
LEBAR PERKERASAN : 2.5 M  
CATATAN : Aspal

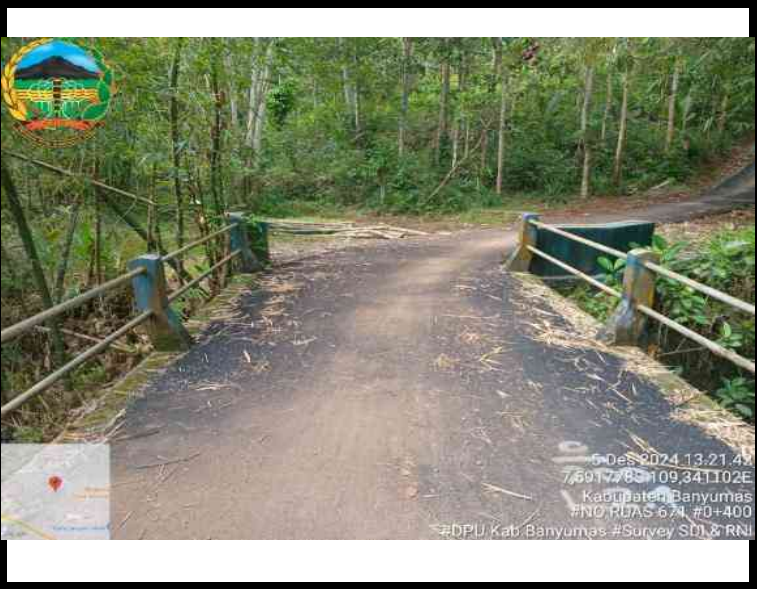
LOKASI : STA 0+400

KONDISI PERKERASAN : Baik

LEBAR PERKERASAN : 2.5 M

CATATAN : Aspal

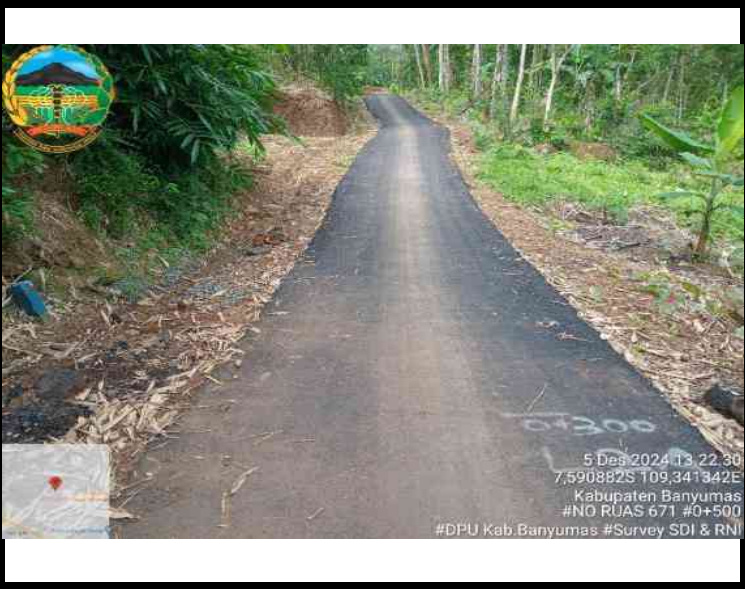
LOKASI : STA 0+500

KONDISI PERKERASAN : Baik

LEBAR PERKERASAN : 2.5 M

CATATAN : Aspal

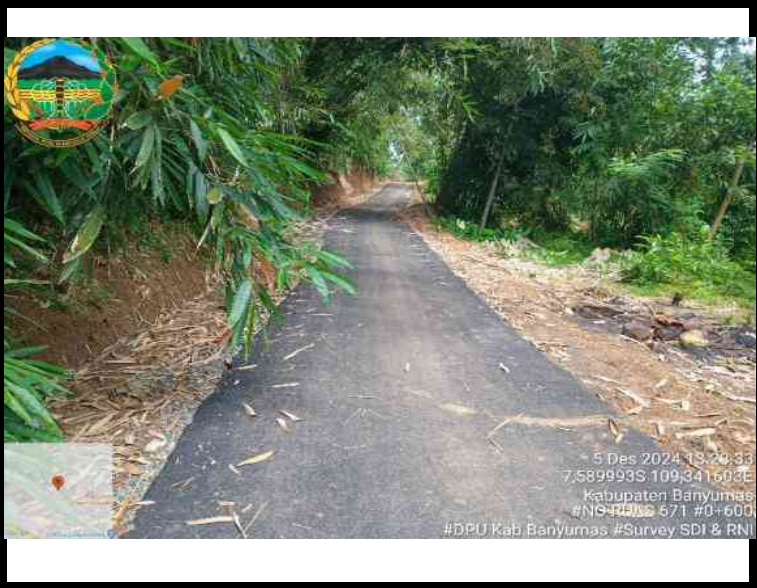
LOKASI : STA 0+600

KONDISI PERKERASAN : Baik

LEBAR PERKERASAN : 2.5 M

CATATAN : Aspal

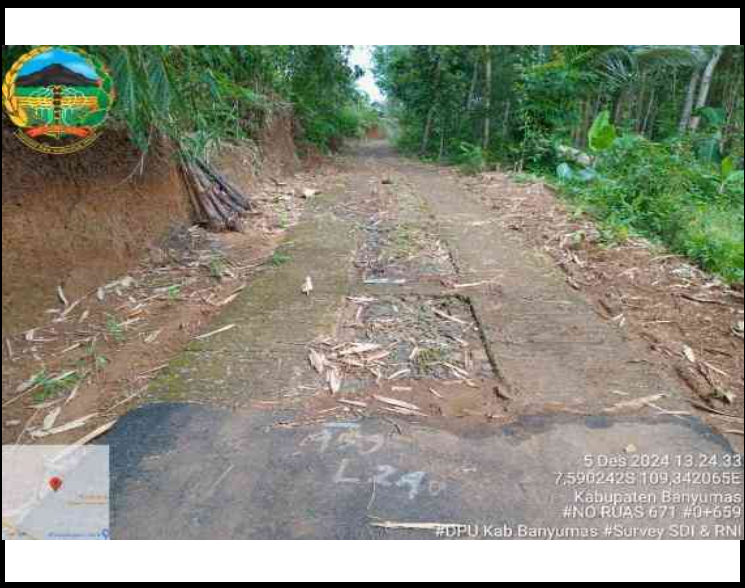
LOKASI : STA 0+659

KONDISI PERKERASAN : Rusak Berat

LEBAR PERKERASAN : 2.5 M

CATATAN : Beton

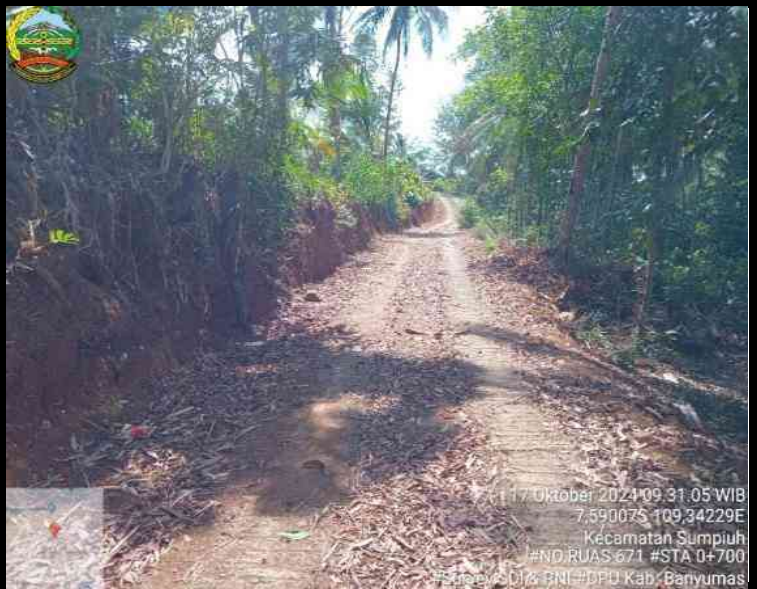
LOKASI : STA 0+700

KONDISI PERKERASAN : Rusak Berat

LEBAR PERKERASAN : 2.5 M

CATATAN : Aspal

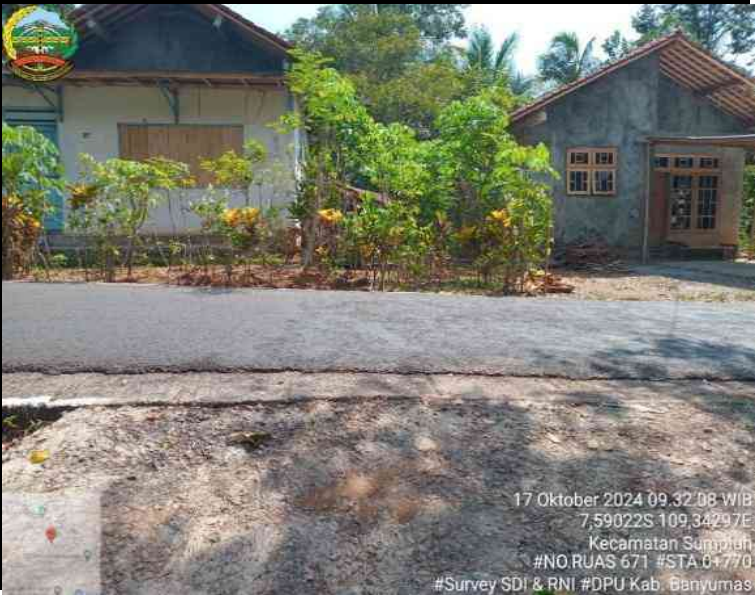
LOKASI : STA 0+770

KONDISI PERKERASAN : Baik

LEBAR PERKERASAN : 2.5 M

CATATAN : Aspal
