## FOTO SURVEY KONDISI JALAN TAHUN 2020

**RUAS JALAN : Karet - Kedungsampang (Batas Kab. Kebumen)**

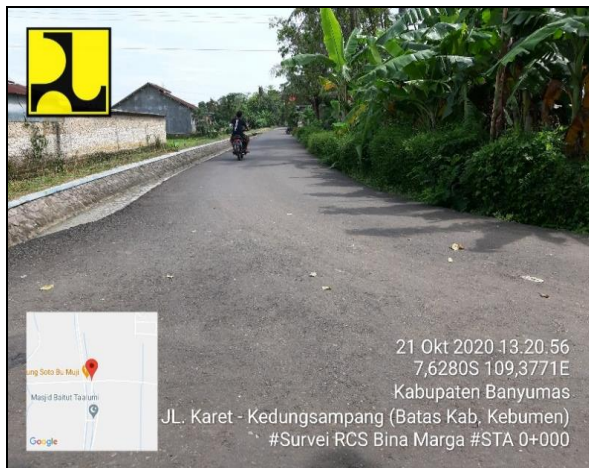
LOKASI :               **STA               0+000**

KONDISI PERKERASAN :        ASPAL  
LEBAR PERKERASAN       :       3.5                M  
CATATAN                       :       BAIK

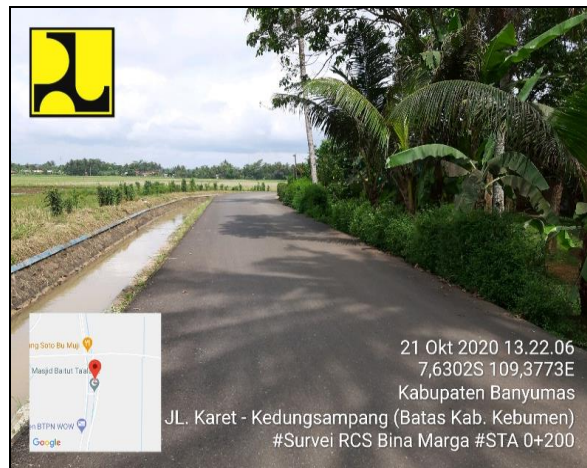
LOKASI :               **STA               0+200**

KONDISI PERKERASAN :        ASPAL  
LEBAR PERKERASAN       :       3.5                M  
CATATAN                       :       BAIK

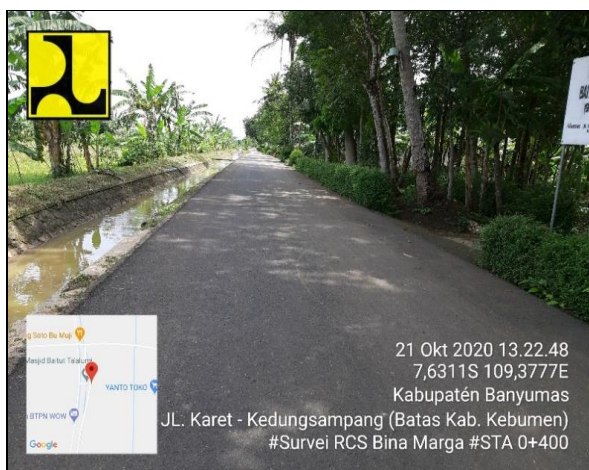
LOKASI :               **STA               0+400**

KONDISI PERKERASAN :        ASPAL  
LEBAR PERKERASAN       :       3.5                M  
CATATAN                       :       BAIK

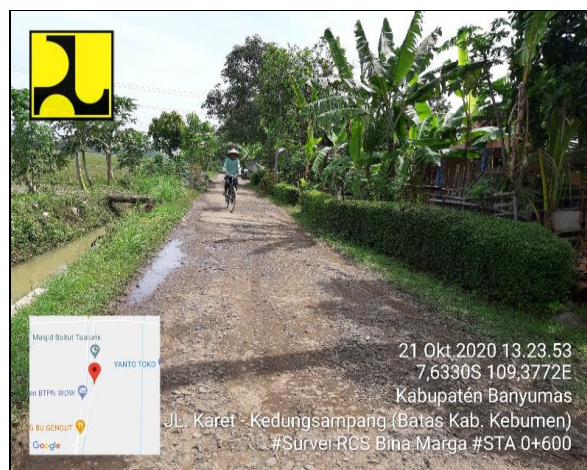
LOKASI :               **STA               0+600**

KONDISI PERKERASAN :        KERIKIL  
LEBAR PERKERASAN       :       3                    M  
CATATAN                       :       RUSAK BERAT

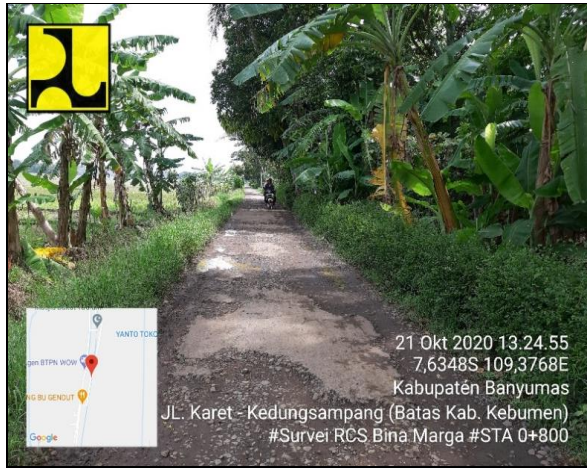
LOKASI :               **STA               0+800**

KONDISI PERKERASAN :       KERIKIL  
LEBAR PERKERASAN :       3               M  
CATATAN :               RUSAK BERAT

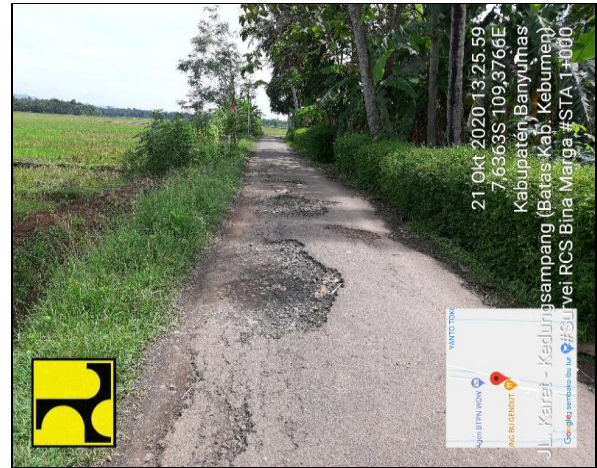
LOKASI :               **STA               1+000**

KONDISI PERKERASAN :       KERIKIL  
LEBAR PERKERASAN :       3               M  
CATATAN :               RUSAK BERAT

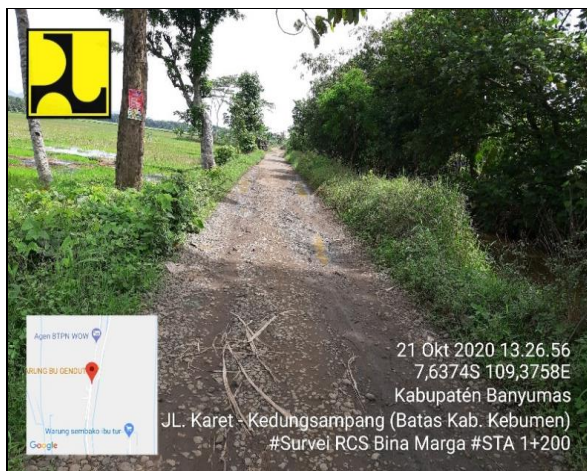
LOKASI :               **STA               1+200**

KONDISI PERKERASAN :       KERIKIL  
LEBAR PERKERASAN :       3               M  
CATATAN :               RUSAK BERAT

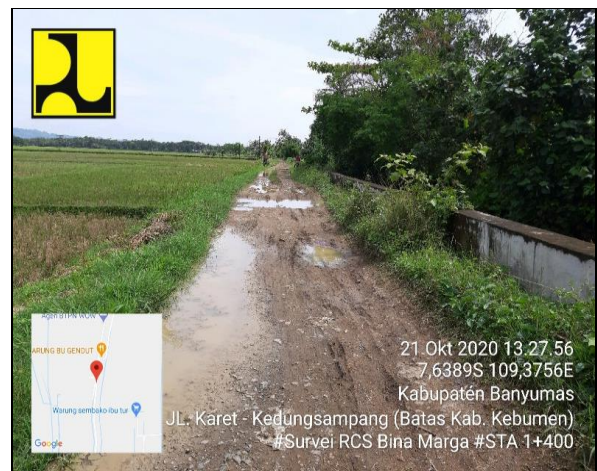
LOKASI :               **STA               1+400**

KONDISI PERKERASAN :       KERIKIL  
LEBAR PERKERASAN :       3               M  
CATATAN :               RUSAK BERAT

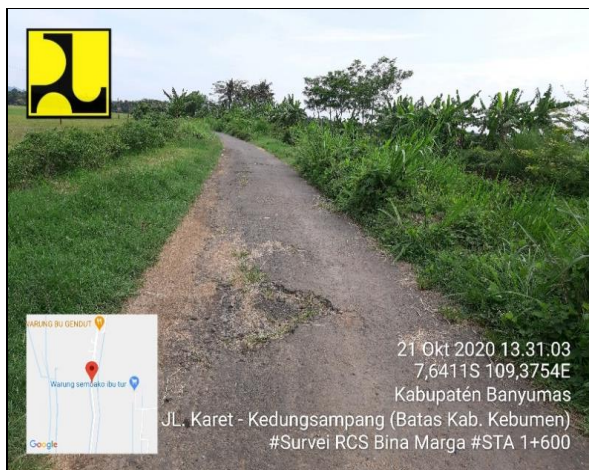
LOKASI :               **STA               1+600**

KONDISI PERKERASAN :       KERIKIL  
LEBAR PERKERASAN :       3               M  
CATATAN :               RUSAK BERAT

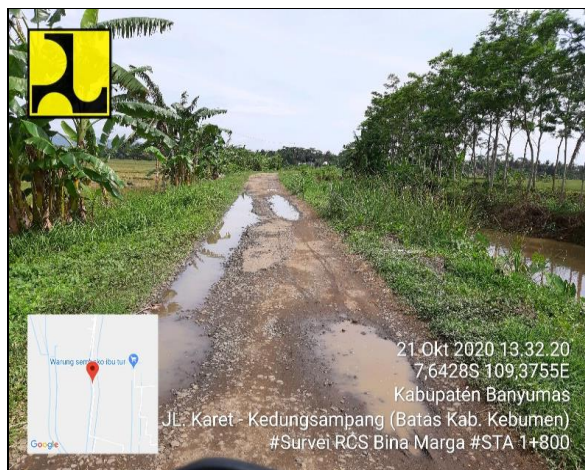
LOKASI :               **STA               1+800**

KONDISI PERKERASAN :       KERIKIL  
LEBAR PERKERASAN :       3               M  
CATATAN :               RUSAK BERAT

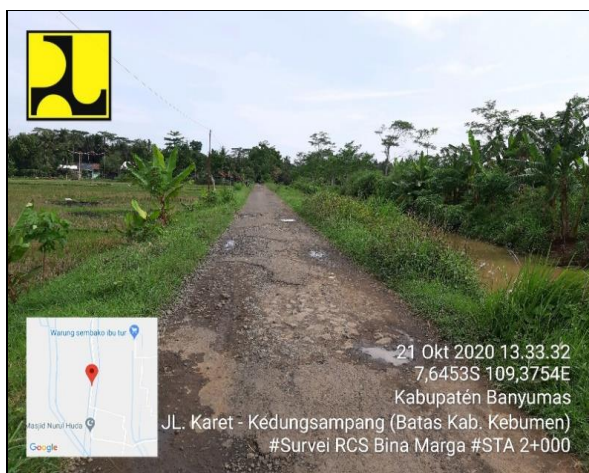
LOKASI :               **STA               2+000**

KONDISI PERKERASAN :       KERIKIL  
LEBAR PERKERASAN :       3               M  
CATATAN :               RUSAK BERAT

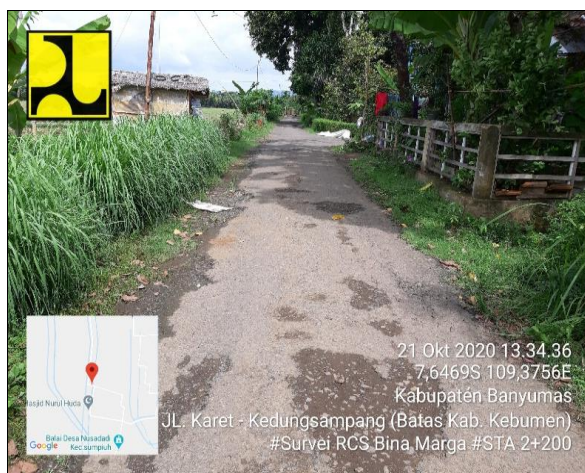
LOKASI :               **STA               2+200**

KONDISI PERKERASAN :       ASPAL  
LEBAR PERKERASAN :       3               M  
CATATAN :               RUSAK RINGAN

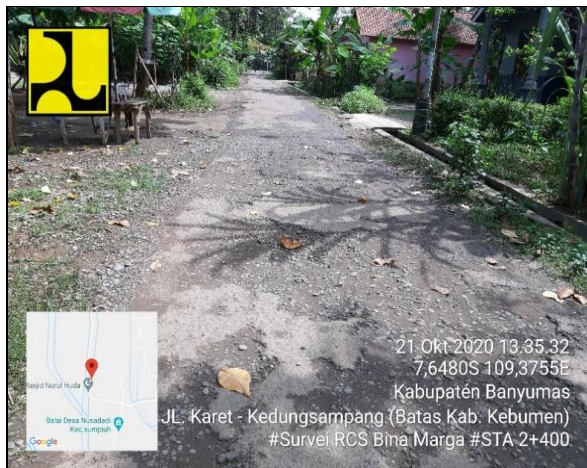
LOKASI :               **STA               2+400**

KONDISI PERKERASAN :       KERIKIL  
LEBAR PERKERASAN :       3               M  
CATATAN :               RUSAK BERAT

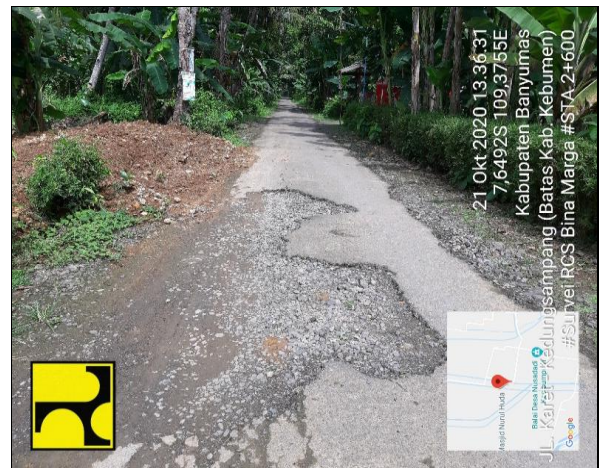
LOKASI :               **STA               2+600**

KONDISI PERKERASAN :       KERIKIL  
LEBAR PERKERASAN :       3               M  
CATATAN :               RUSAK BERAT

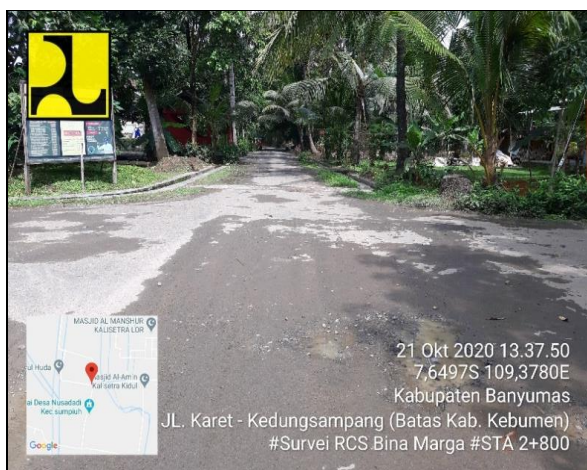
LOKASI :               **STA               2+800**

KONDISI PERKERASAN :       ASPAL  
LEBAR PERKERASAN :       3               M  
CATATAN :               SEDANG

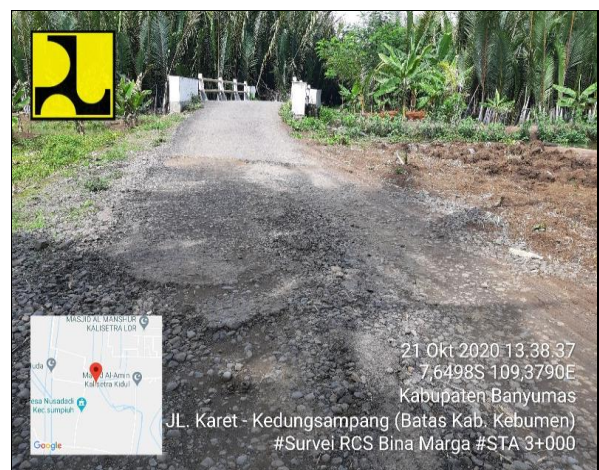
LOKASI :               **STA               3+000**

KONDISI PERKERASAN :       KERIKIL  
LEBAR PERKERASAN :       3               M  
CATATAN :               RUSAK BERAT

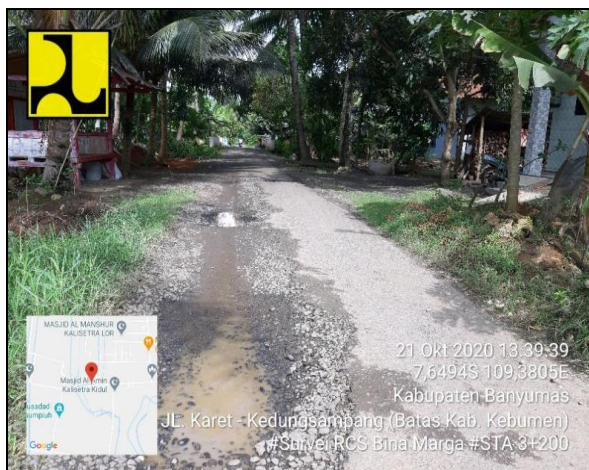
LOKASI :               **STA               3+200**

KONDISI PERKERASAN :       KERIKIL

LEBAR PERKERASAN :       3               M

CATATAN :               RUSAK BERAT

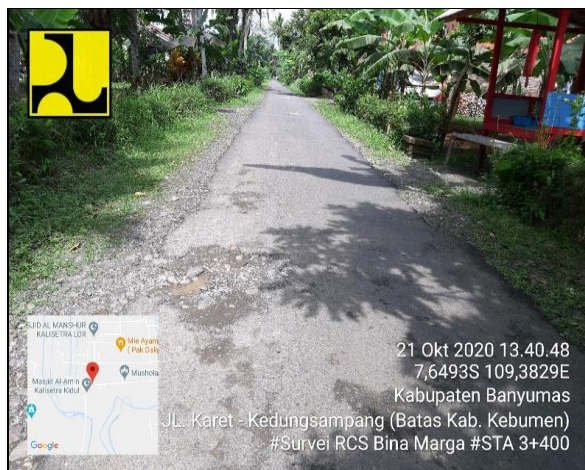
LOKASI :               **STA               3+400 -               3+410**

KONDISI PERKERASAN :       ASPAL

LEBAR PERKERASAN :       3               M

CATATAN :               RUSAK RINGAN

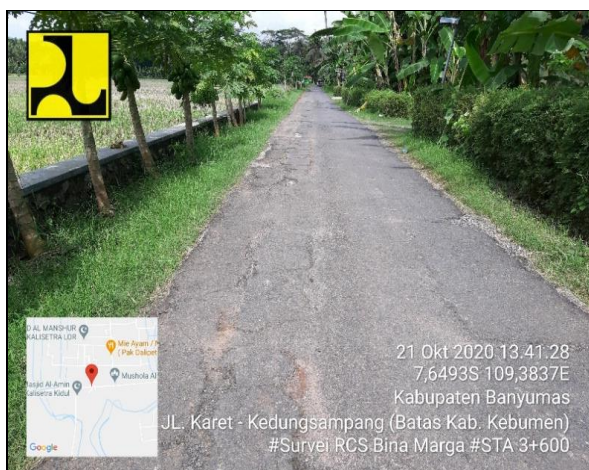
LOKASI :               **STA               3+600**

KONDISI PERKERASAN :       ASPAL

LEBAR PERKERASAN :       3               M

CATATAN :               RUSAK RINGAN

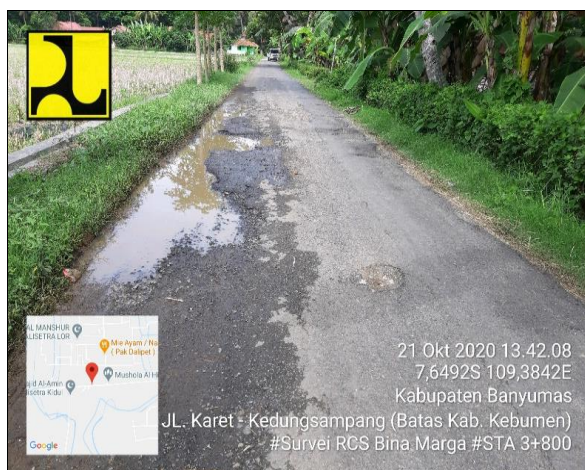
LOKASI :               **STA               3+800**

KONDISI PERKERASAN :       KERIKIL

LEBAR PERKERASAN :       3               M

CATATAN :               RUSAK BERAT

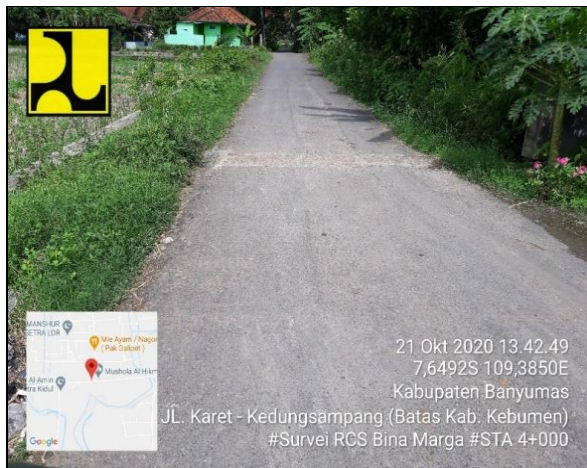
LOKASI : STA 4+000

KONDISI PERKERASAN : ASPAL  
LEBAR PERKERASAN : 3 M  
CATATAN : SEDANG

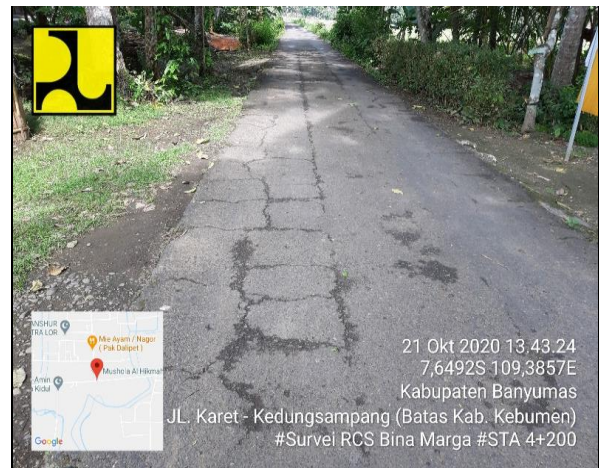
LOKASI : STA 4+200

KONDISI PERKERASAN : ASPAL  
LEBAR PERKERASAN : 3 M  
CATATAN : SEDANG

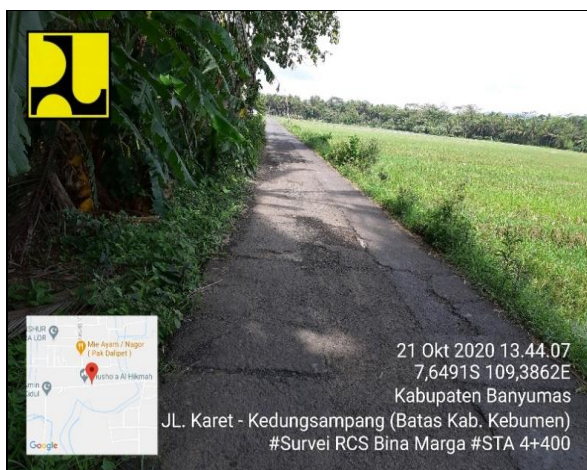
LOKASI : STA 4+400

KONDISI PERKERASAN : ASPAL  
LEBAR PERKERASAN : 3 M  
CATATAN : RUSAK RINGAN

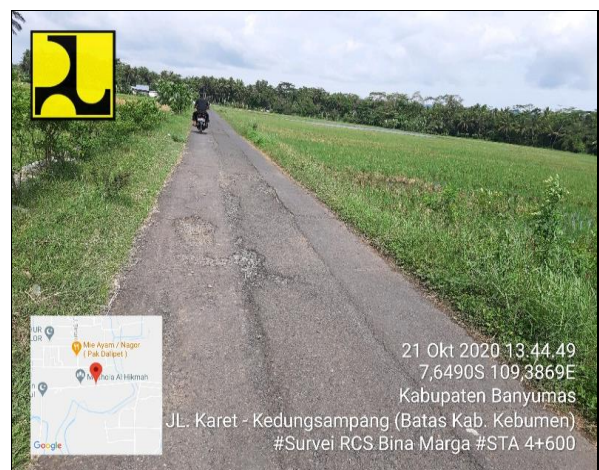
LOKASI : STA 4+600

KONDISI PERKERASAN : ASPAL  
LEBAR PERKERASAN : 3 M  
CATATAN : RUSAK RINGAN

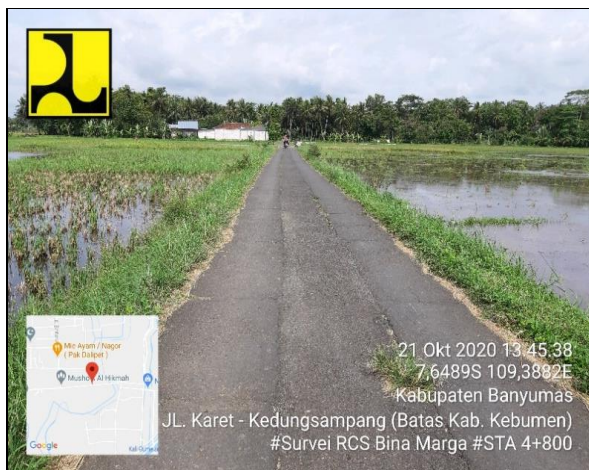
LOKASI :               **STA               4+800**

KONDISI PERKERASAN :        ASPAL

LEBAR PERKERASAN       :       3               M

CATATAN                :        RUSAK RINGAN

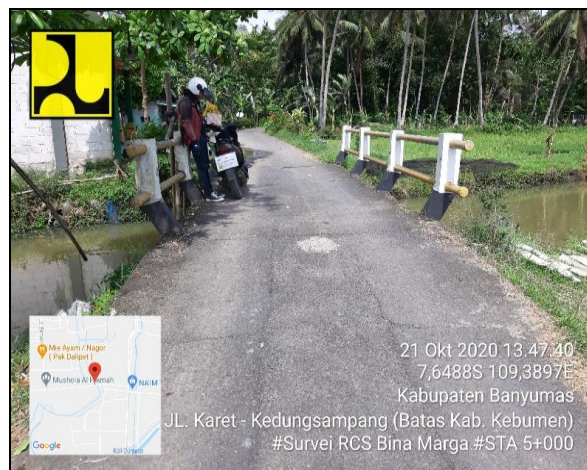
LOKASI :               **STA               5+000**

KONDISI PERKERASAN :        ASPAL

LEBAR PERKERASAN       :       3               M

CATATAN                :        SEDANG
