## FOTO SURVEY KONDISI JALAN TAHUN 2022

RUAS JALAN : KARANGSALAM - KARANGGINTUNG

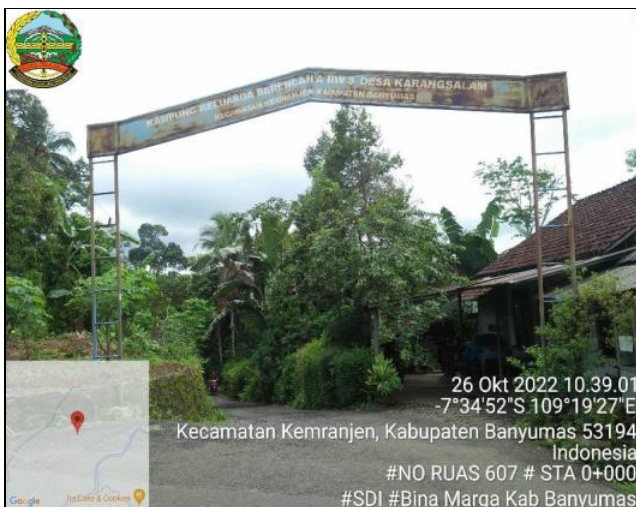
LOKASI : STA 0+000

KONDISI PERKERASAN : Rusak Ringan  
LEBAR PERKERASAN : 3,5 M  
CATATAN : Aspal

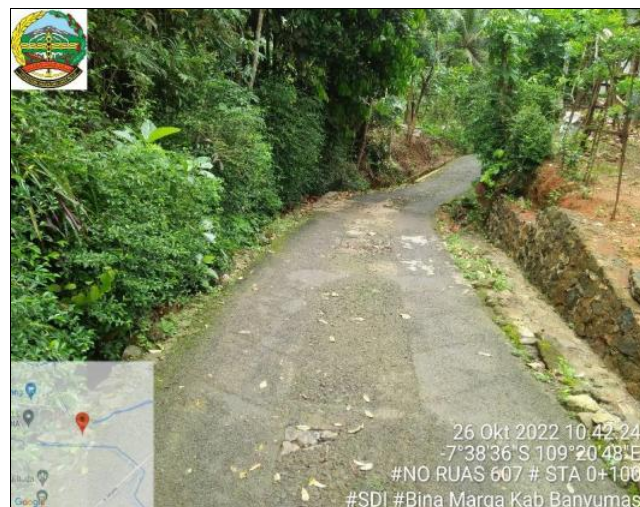
LOKASI : STA 0+100

KONDISI PERKERASAN : Rusak Ringan  
LEBAR PERKERASAN : 3 M  
CATATAN : Aspal

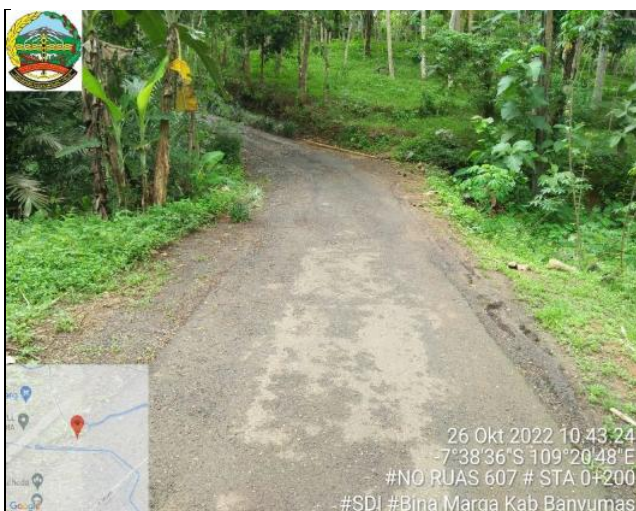
LOKASI : STA 0+200

KONDISI PERKERASAN : Rusak Ringan  
LEBAR PERKERASAN : 3 M  
CATATAN : Aspal

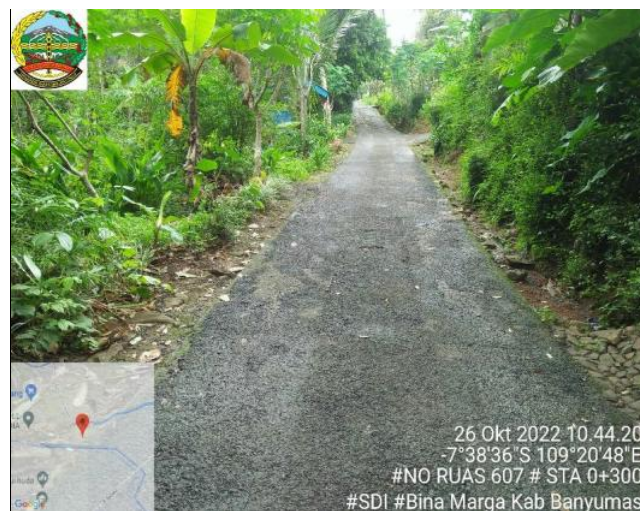
LOKASI : STA 0+300

KONDISI PERKERASAN : Sedang  
LEBAR PERKERASAN : 3 M  
CATATAN : Aspal

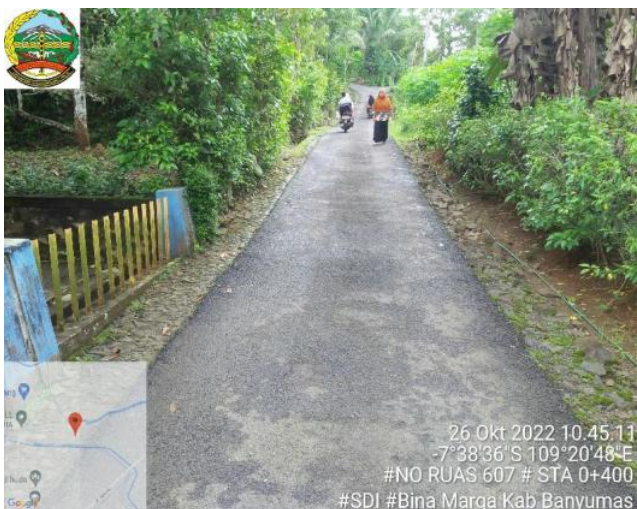
LOKASI :                **STA                0+400**

KONDISI PERKERASAN                :                Baik  
LEBAR PERKERASAN                :                3                M  
CATATAN                :                Aspal

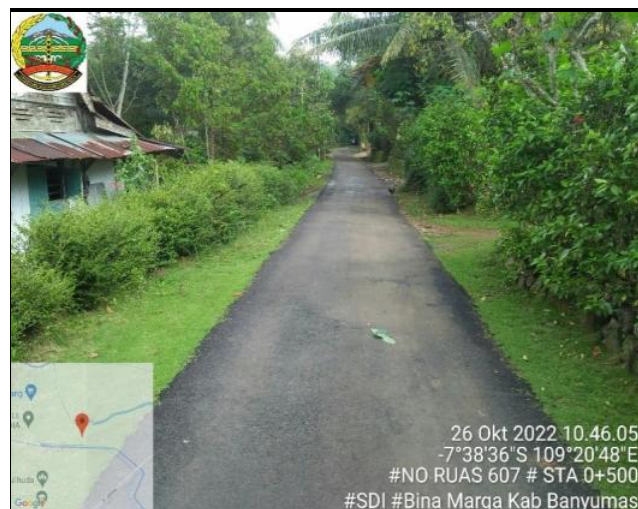
LOKASI :                **STA                0+500**

KONDISI PERKERASAN                :                Baik  
LEBAR PERKERASAN                :                2,3                M  
CATATAN                :                Aspal

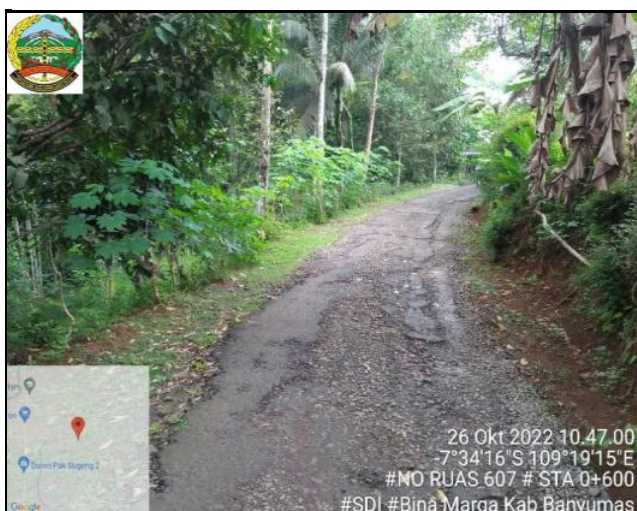
LOKASI :                **STA                0+600**

KONDISI PERKERASAN                :                Rusak Berat  
LEBAR PERKERASAN                :                2,3                M  
CATATAN                :                Aspal

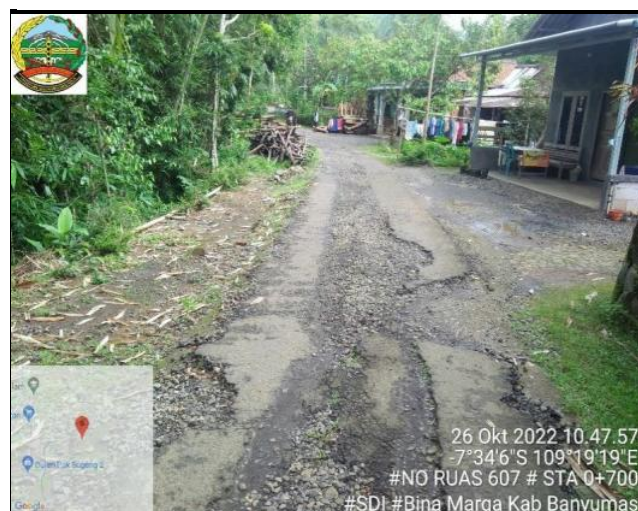
LOKASI :                **STA                0+700**

KONDISI PERKERASAN                :                Rusak Berat  
LEBAR PERKERASAN                :                2,3                M  
CATATAN                :                Aspal

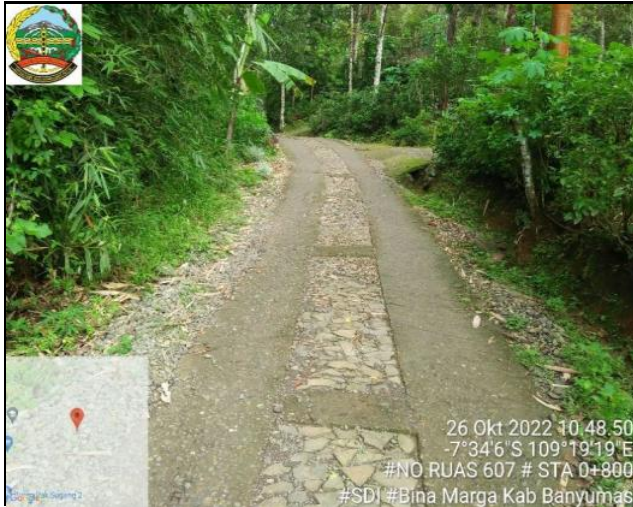
LOKASI : STA 0+800

KONDISI PERKERASAN : Rusak Ringan  
LEBAR PERKERASAN : 2,3 M  
CATATAN : Beton

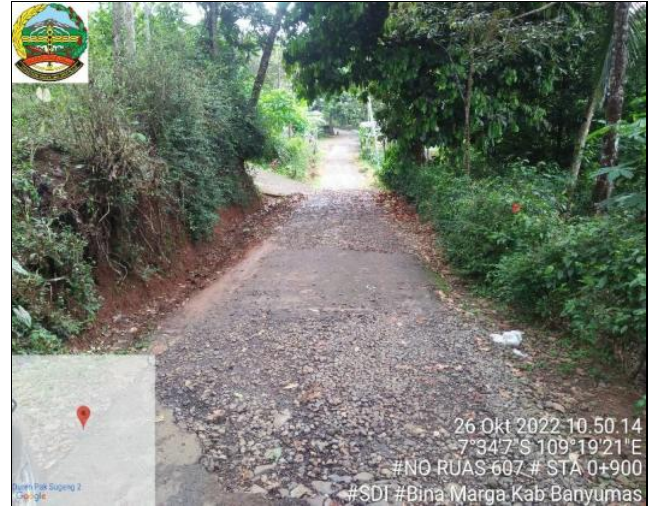
LOKASI : STA 0+900

KONDISI PERKERASAN : Rusak Berat  
LEBAR PERKERASAN : 2,3 M  
CATATAN : Aspal

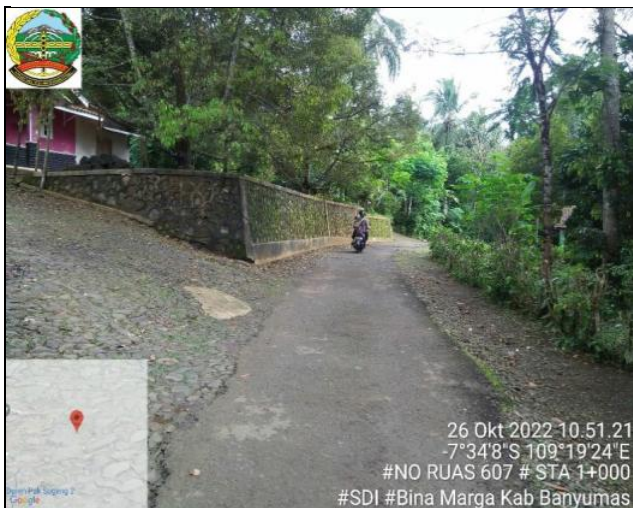
LOKASI : STA 1+000

KONDISI PERKERASAN : Sedang  
LEBAR PERKERASAN : 2,3 M  
CATATAN : Aspal

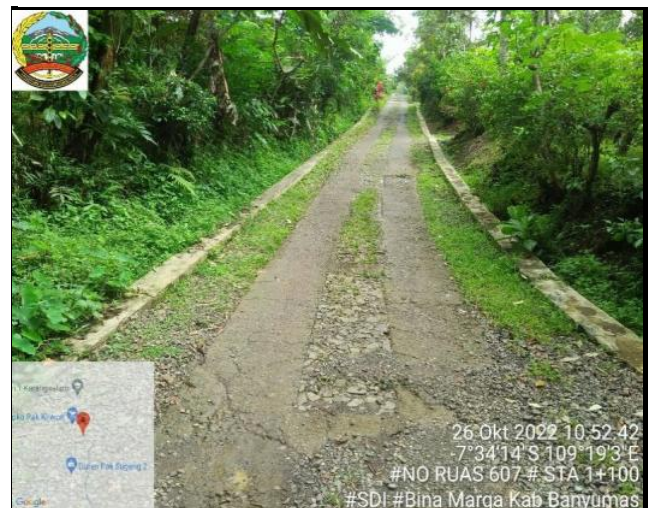
LOKASI : STA 1+100

KONDISI PERKERASAN : Rusak Ringan  
LEBAR PERKERASAN : 2,8 M  
CATATAN : Beton

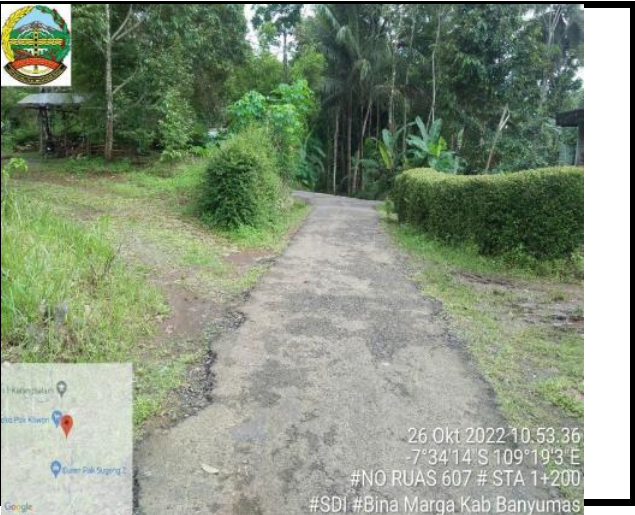
LOKASI :                **STA                1+200**

| KONDISI PERKERASAN | : | Sedang | |
| LEBAR PERKERASAN | : | 2,8 | M |
| CATATAN | : | Aspal | |

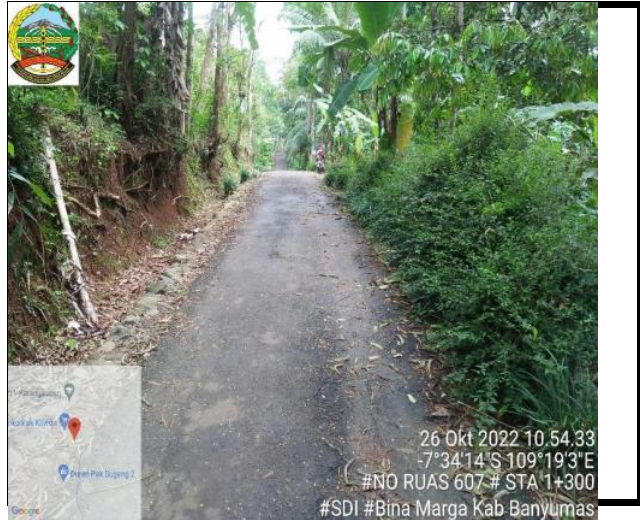
LOKASI :            **STA            1+300**

| KONDISI PERKERASAN | : | Sedang | |
| LEBAR PERKERASAN | : | 2,8 | M |
| CATATAN | : | Aspal | |

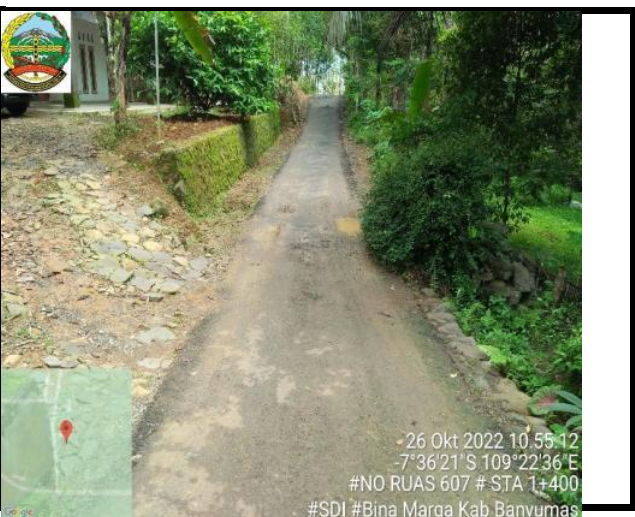
LOKASI :            **STA            1+400**

| KONDISI PERKERASAN | : | Sedang | |
| LEBAR PERKERASAN | : | 2,8 | M |
| CATATAN | : | Aspal | |

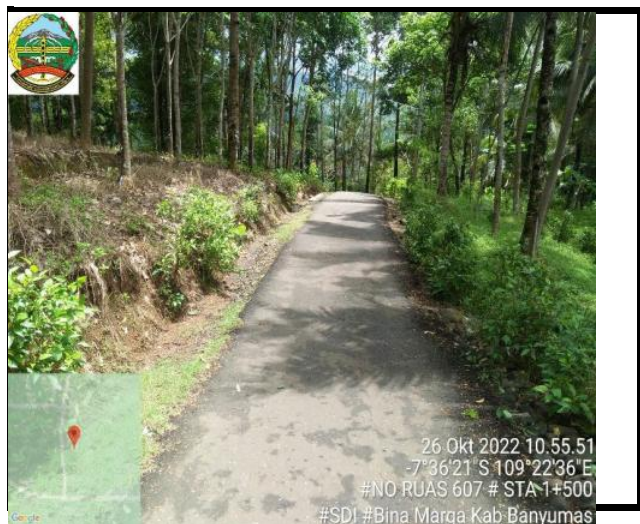
LOKASI :            STA            1+500

| KONDISI PERKERASAN | : | Baik | |
| LEBAR PERKERASAN | : | 2,8 | M |
| CATATAN | : | Aspal | |

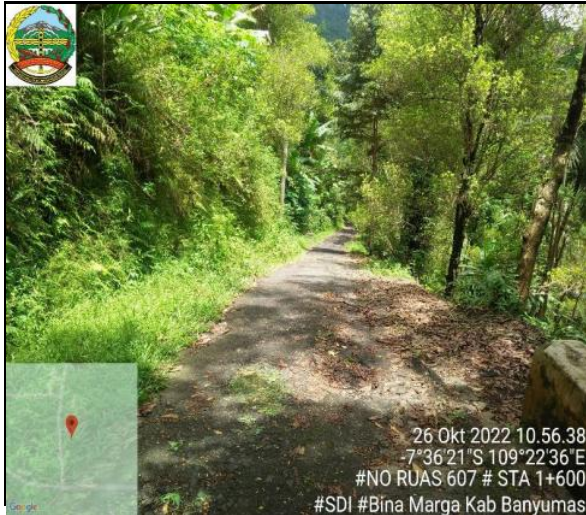
LOKASI :                **STA                1+600**

KONDISI PERKERASAN :                Rusak Ringan

LEBAR PERKERASAN :                2,8                M

CATATAN :                Aspal

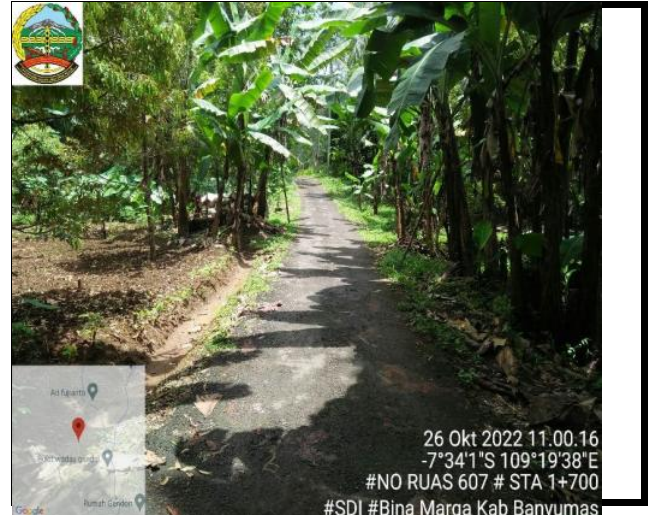
LOKASI :                **STA                1+700**

KONDISI PERKERASAN :                Sedang

LEBAR PERKERASAN :                2,5                M

CATATAN :                Aspal

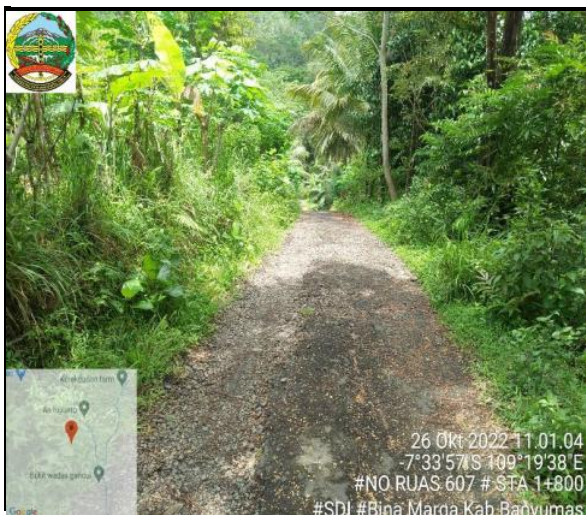
LOKASI :                **STA                1+800**

KONDISI PERKERASAN :                Rusak Berat

LEBAR PERKERASAN :                2,5                M

CATATAN :                Aspal

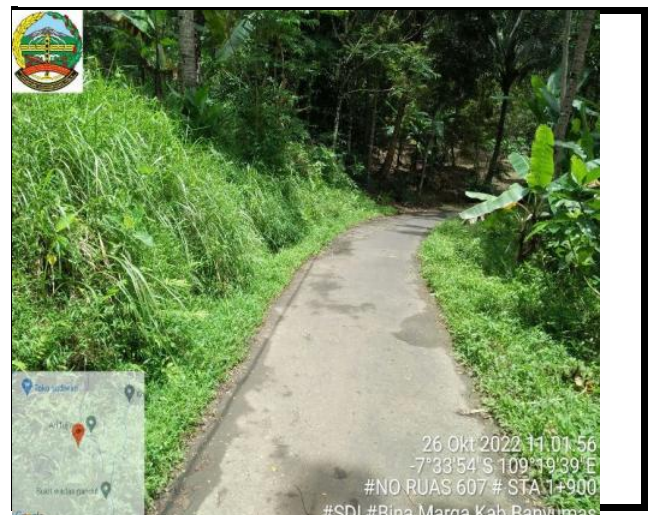
LOKASI :                **STA                1+900**

KONDISI PERKERASAN :                Baik

LEBAR PERKERASAN :                2,3                M

CATATAN :                Aspal

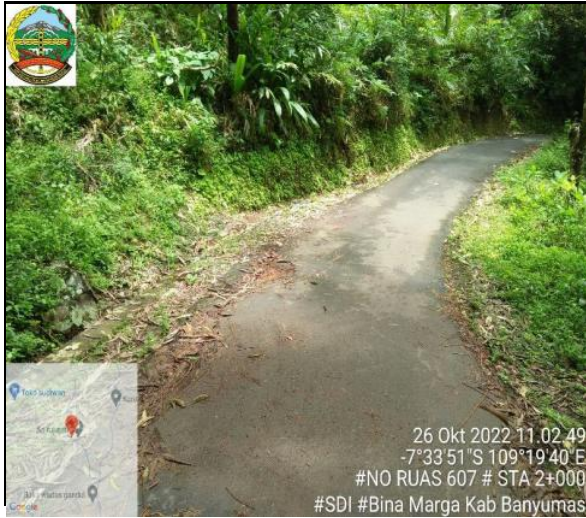
LOKASI :                **STA                2+000**

KONDISI PERKERASAN                :                Baik

LEBAR PERKERASAN                :                2,3                M

CATATAN                :                Aspal

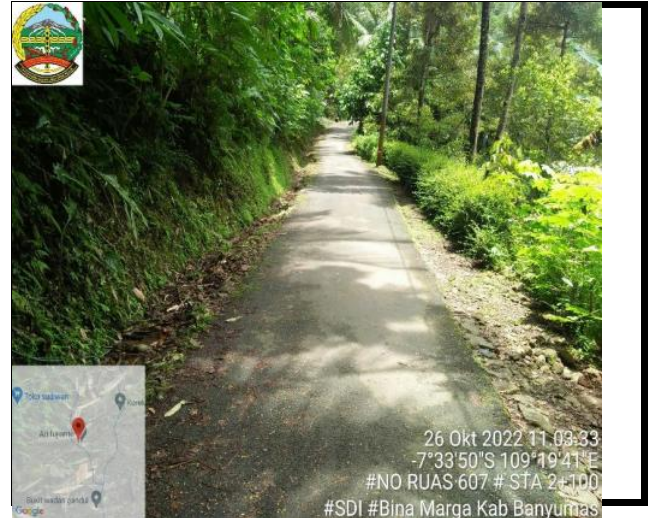
LOKASI :                **STA                2+100**

KONDISI PERKERASAN                :                Baik

LEBAR PERKERASAN                :                2,8                M

CATATAN                :                Aspal

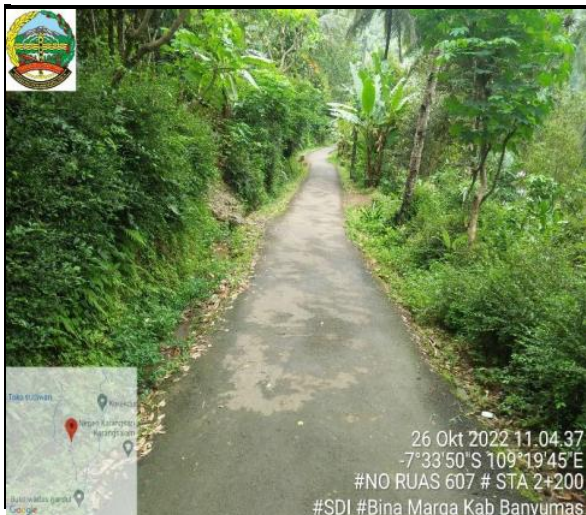
LOKASI :                **STA                2+200**

KONDISI PERKERASAN                :                Baik

LEBAR PERKERASAN                :                2,8                M

CATATAN                :                Aspal

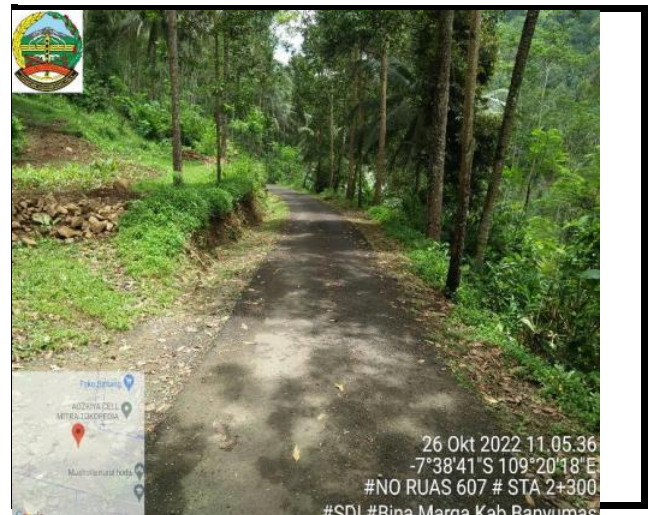
LOKASI :                **STA                2+300**

KONDISI PERKERASAN                :                Baik

LEBAR PERKERASAN                :                2,8                M

CATATAN                :                Aspal

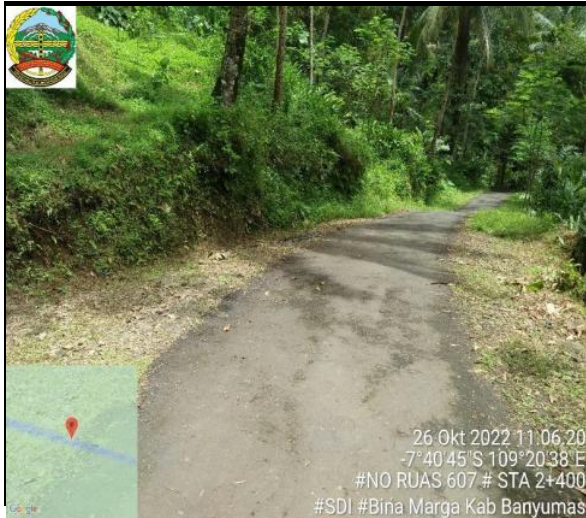
LOKASI :                **STA                2+400**

KONDISI PERKERASAN                :                Baik

LEBAR PERKERASAN                :                2,8                M

CATATAN                :                Aspal

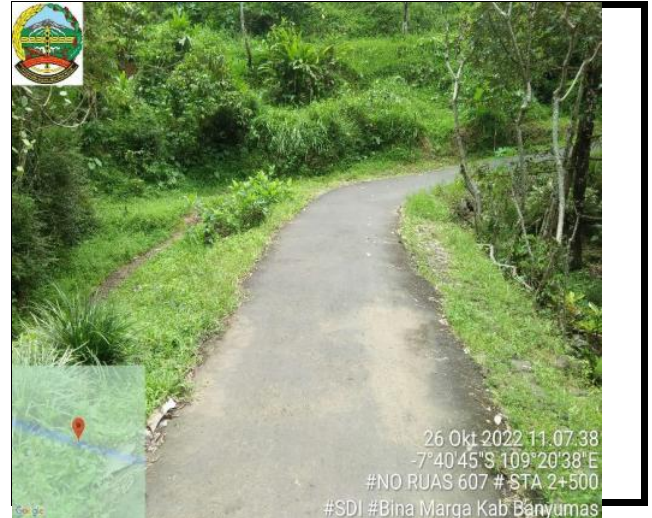
LOKASI :                **STA                2+500**

KONDISI PERKERASAN                :                Baik

LEBAR PERKERASAN                :                2,8                M

CATATAN                :                Aspal

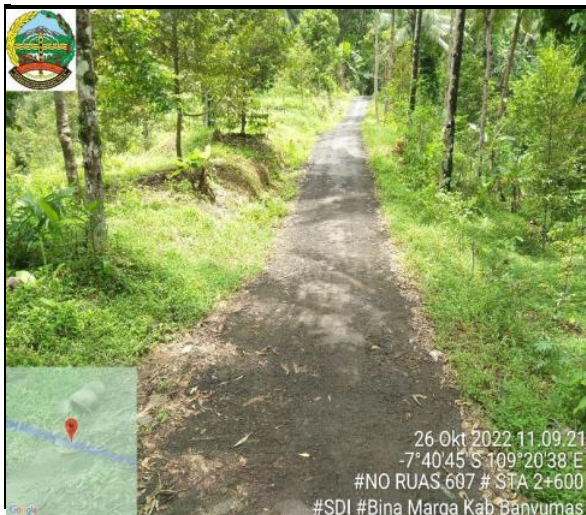
LOKASI :                **STA                2+600**

KONDISI PERKERASAN                :                Sedang

LEBAR PERKERASAN                :                2,5                M

CATATAN                :                Aspal

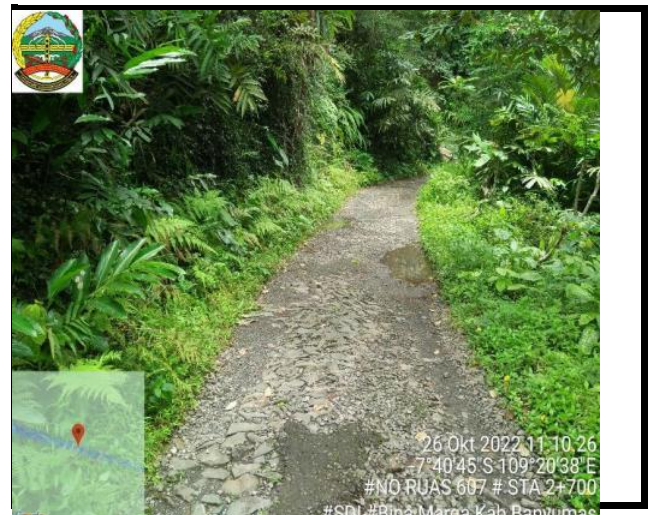
LOKASI :                **STA                2+700**

KONDISI PERKERASAN                :                Rusak Berat

LEBAR PERKERASAN                :                2,5                M

CATATAN                :                Aspal

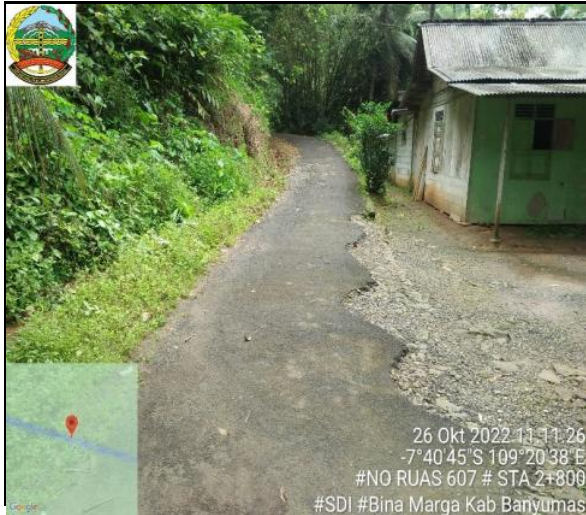
LOKASI : STA 2+800

KONDISI PERKERASAN : Rusak Ringan

LEBAR PERKERASAN : 2,5 M

CATATAN : Aspal

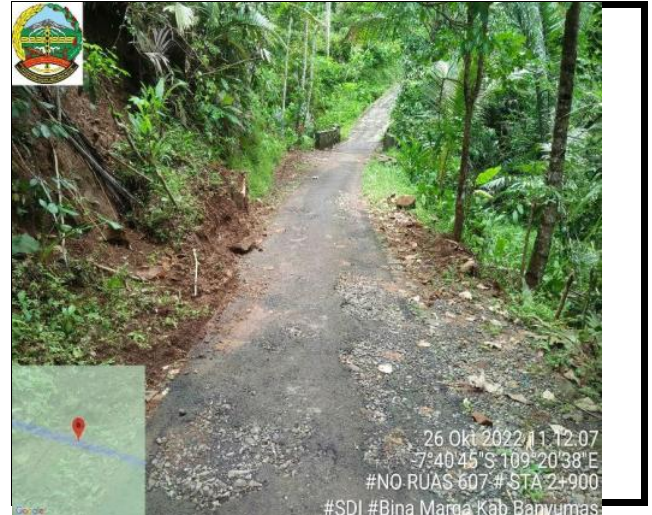
LOKASI : STA 2+900

KONDISI PERKERASAN : Rusak Ringan

LEBAR PERKERASAN : 2,5 M

CATATAN : Aspal

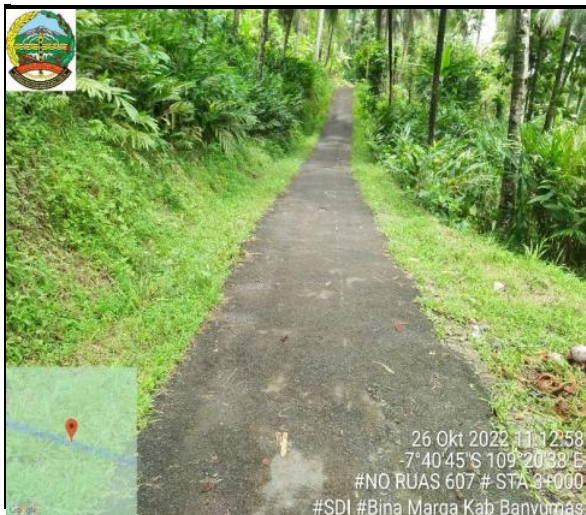
LOKASI : STA 3+000

KONDISI PERKERASAN : Sedang

LEBAR PERKERASAN : 2,5 M

CATATAN : Aspal

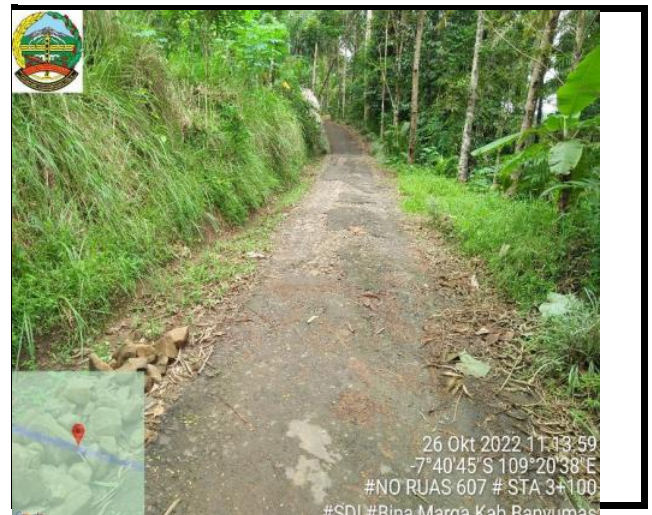
LOKASI : STA 3+100

KONDISI PERKERASAN : Rusak Berat

LEBAR PERKERASAN : 2,5 M

CATATAN : Aspal

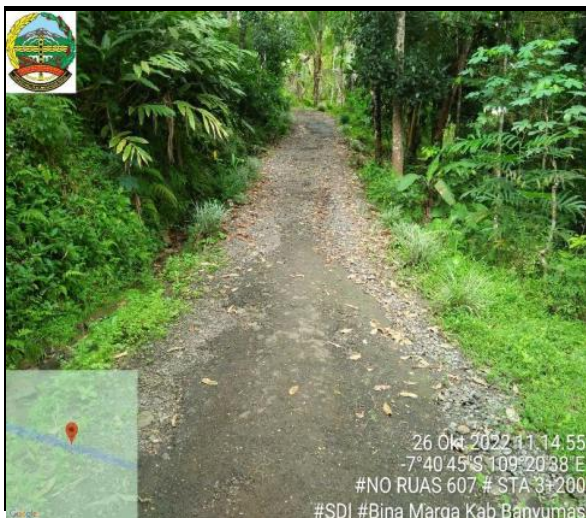
LOKASI : STA 3+200

KONDISI PERKERASAN : Rusak Berat  
LEBAR PERKERASAN : 2,5 M  
CATATAN : Aspal

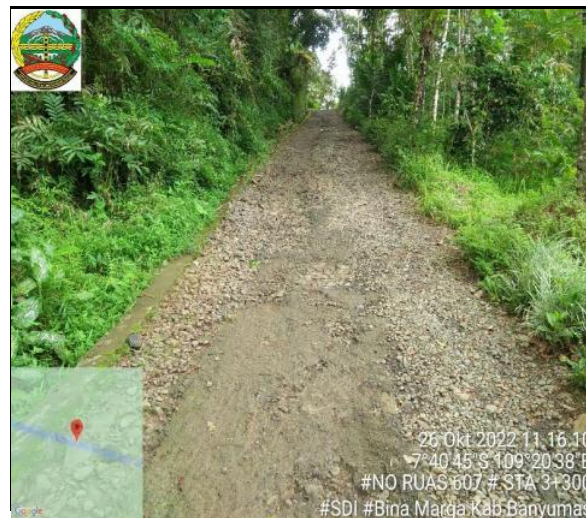
LOKASI : STA 3+300

KONDISI PERKERASAN : Rusak Berat  
LEBAR PERKERASAN : 2,5 M  
CATATAN : Aspal

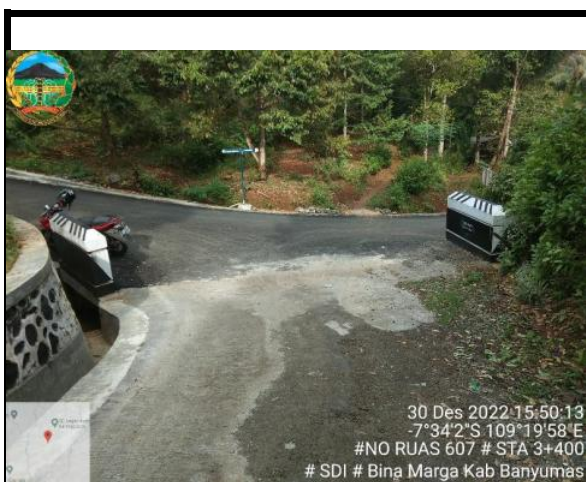
LOKASI : STA 3+400

KONDISI PERKERASAN : Baik  
LEBAR PERKERASAN : 3,5 M  
CATATAN : Aspal

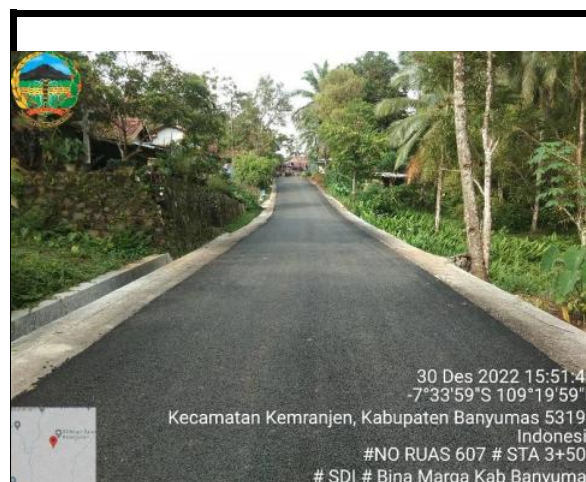
LOKASI : STA 3+500

KONDISI PERKERASAN : Baik  
LEBAR PERKERASAN : 3,5 M  
CATATAN : Kerikil

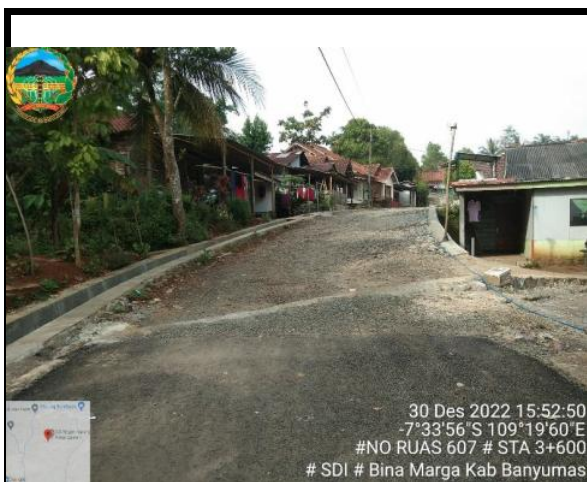
LOKASI : STA 3+600

KONDISI PERKERASAN : Rusak Berat  
LEBAR PERKERASAN : 3,5 M  
CATATAN : Aspal

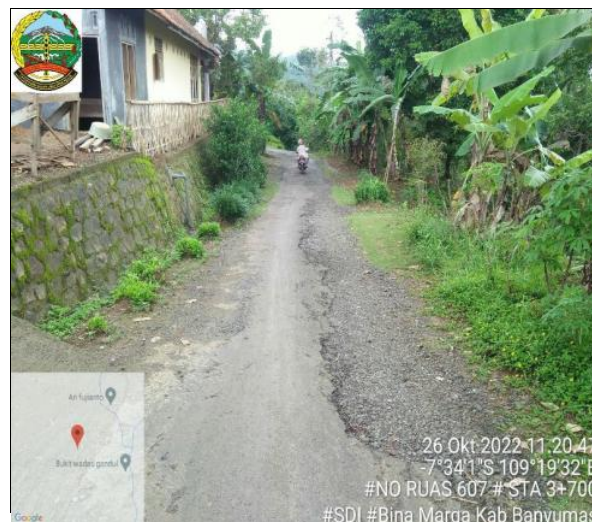
LOKASI : STA 3+700

KONDISI PERKERASAN : Rusak Berat  
LEBAR PERKERASAN : 3 M  
CATATAN : Aspal

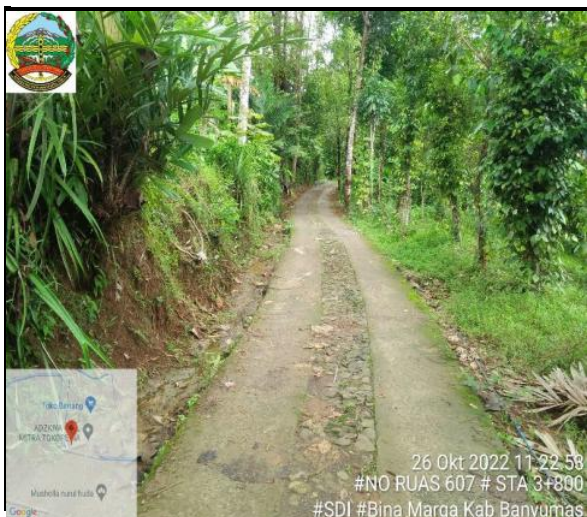
LOKASI : STA 3+800

KONDISI PERKERASAN : Rusak Ringan  
LEBAR PERKERASAN : 2,5 M  
CATATAN : Beton

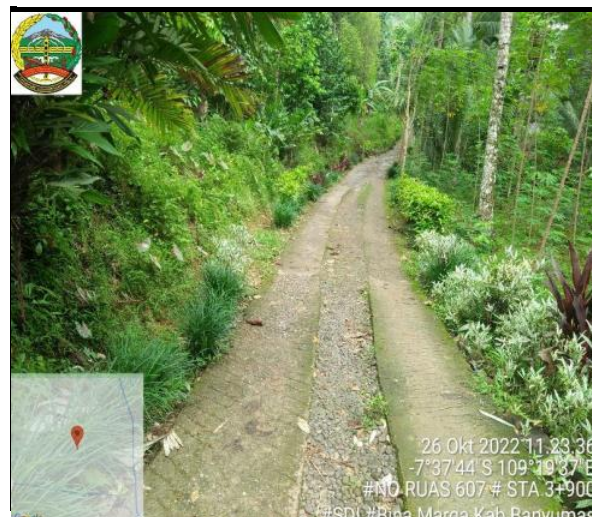
LOKASI : STA 3+900

KONDISI PERKERASAN : Rusak Ringan  
LEBAR PERKERASAN : 2,5 M  
CATATAN : Beton

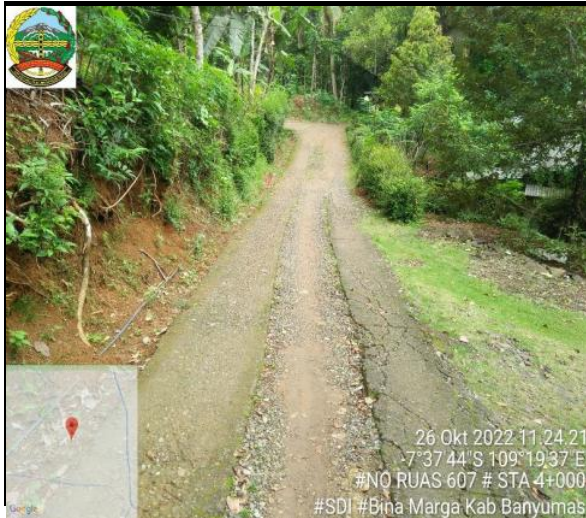
LOKASI :                **STA                4+000**

KONDISI PERKERASAN                :                Rusak Ringan

LEBAR PERKERASAN                :                2,5                M

CATATAN                :                Beton

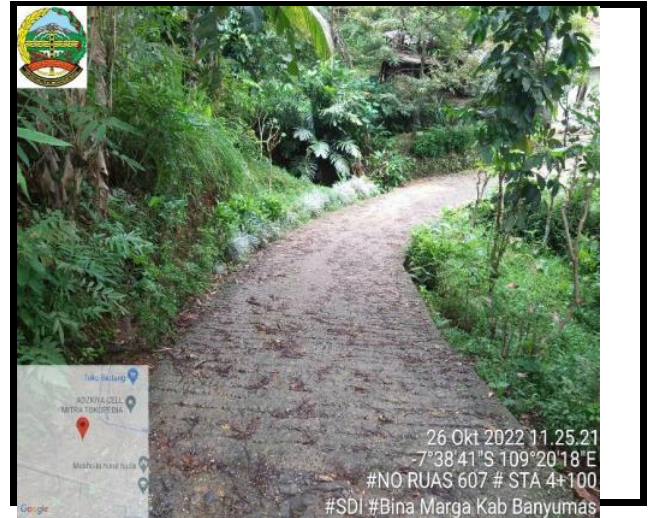
LOKASI :                **STA                4+100**

KONDISI PERKERASAN                :                Sedang

LEBAR PERKERASAN                :                2,5                M

CATATAN                :                Beton

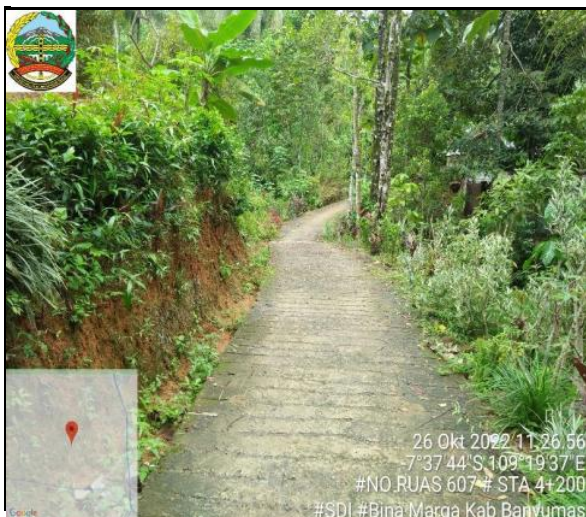
LOKASI :                **STA                4+200**

KONDISI PERKERASAN                :                Sedang

LEBAR PERKERASAN                :                2,3                M

CATATAN                :                Beton

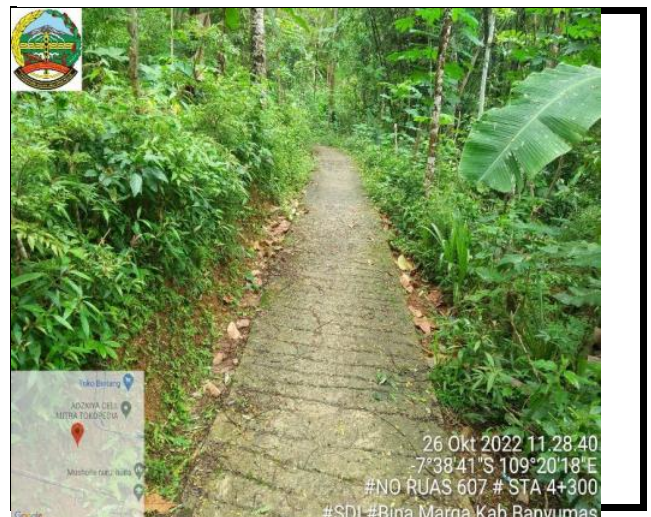
LOKASI :                **STA                4+300**

KONDISI PERKERASAN                :                Sedang

LEBAR PERKERASAN                :                1,2                M

CATATAN                :                Beton

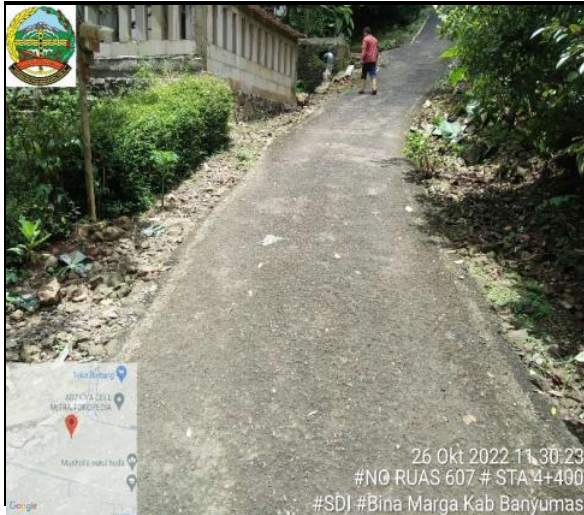
LOKASI : STA 4+400

KONDISI PERKERASAN : Sedang

LEBAR PERKERASAN : 2,8 M

CATATAN : Aspal

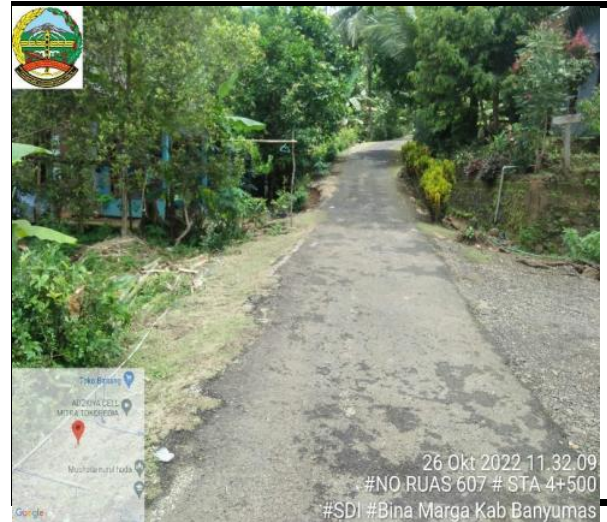
LOKASI : STA 4+500

KONDISI PERKERASAN : Sedang

LEBAR PERKERASAN : 2,5 M

CATATAN : Aspal

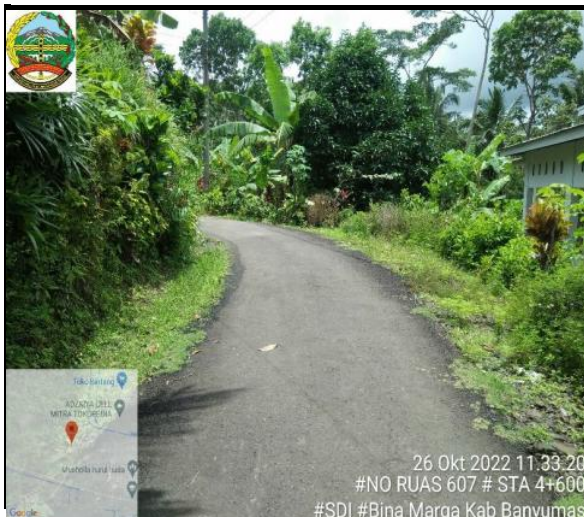
LOKASI : STA 4+600

KONDISI PERKERASAN : Baik

LEBAR PERKERASAN : 3 M

CATATAN : Aspal

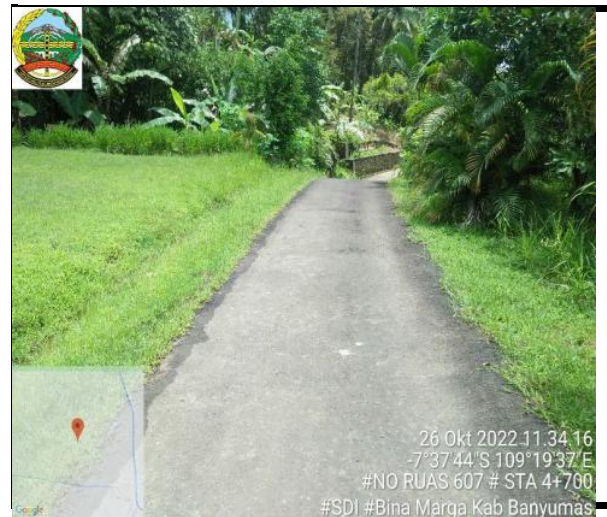
LOKASI : STA 4+700

KONDISI PERKERASAN : Baik

LEBAR PERKERASAN : 3 M

CATATAN : Aspal

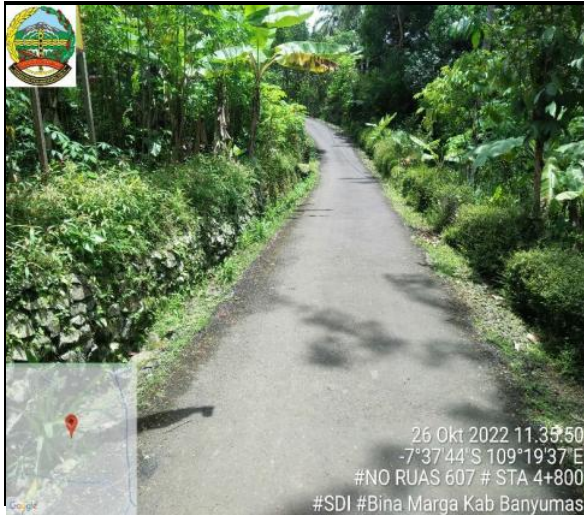
LOKASI :                **STA                4+800**

KONDISI PERKERASAN                :                Baik

LEBAR PERKERASAN                :                3,3                M

CATATAN                :                Aspal

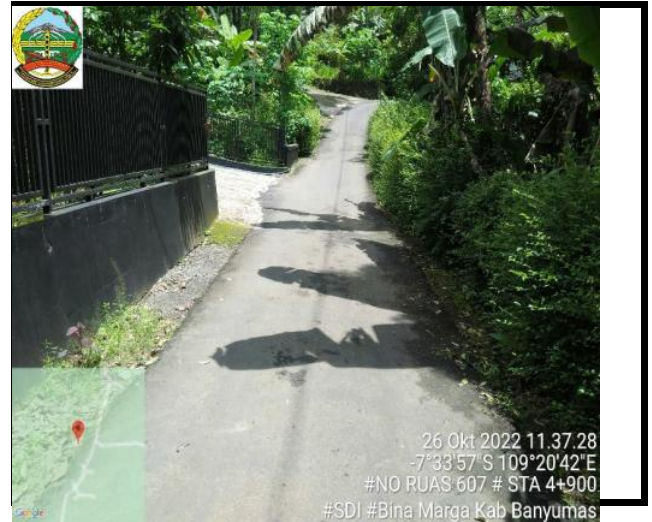
LOKASI :                **STA                4+900**

KONDISI PERKERASAN                :                Baik

LEBAR PERKERASAN                :                3,3                M

CATATAN                :                Aspal

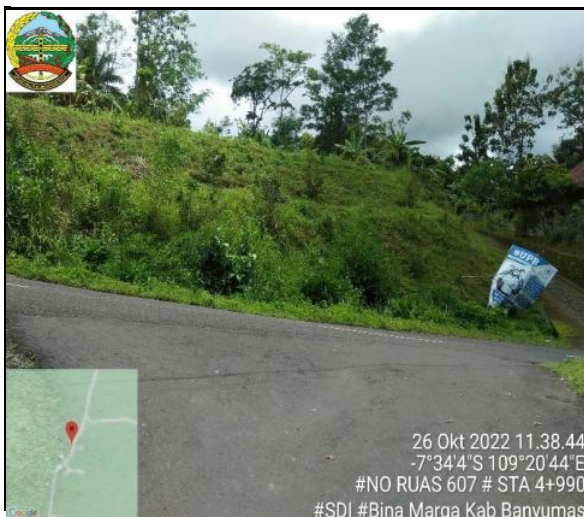
LOKASI :                **STA                4+990**

KONDISI PERKERASAN                :                Baik

LEBAR PERKERASAN                :                4                M

CATATAN                :                Aspal
