FOTO SURVEY KONDISI JALAN TAHUN 2021

RUAS JALAN : JL. PANUSUPAN-PAGERAJI

NO. RUAS	NAMA RUAS	DPU BINA MARGA KABUPATEN BANYUMAS	PETUGAS SURVEY	HALAMAN
105	**JL. PANUSUPAN-PAGERAJI**		**IMAM & TONI**	**1**

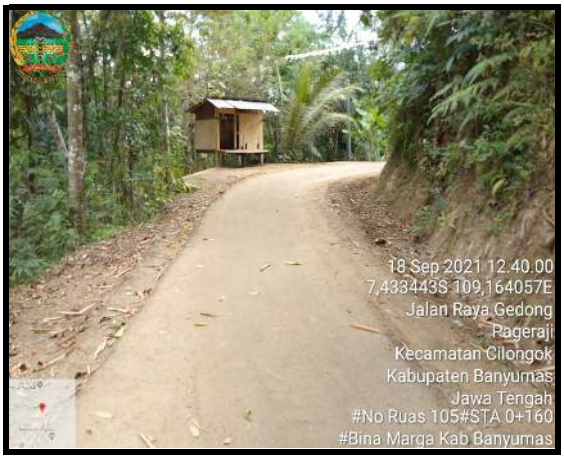
LOKASI :	**STA**	**0+140**		LOKASI :	**STA**	**0+160**	
KONDISI PERKERASAN	:	Rusak Berat		KONDISI PERKERASAN	:	Sedang	
LEBAR PERKERASAN	:	2,2	M	LEBAR PERKERASAN	:	2,2	M
CATATAN	:	Kerikil		CATATAN	:	Lapis Penetrasi

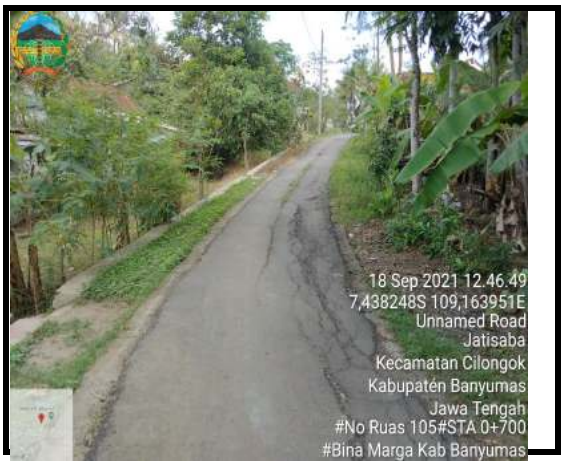
LOKASI :	**STA**	**0+700**		LOKASI :	**STA**	**0+800**	
KONDISI PERKERASAN	:	Rusak Ringan		KONDISI PERKERASAN	:	Sedang	
LEBAR PERKERASAN	:	2,2	M	LEBAR PERKERASAN	:	2,2	M
CATATAN	:	Lapis Penetrasi		CATATAN	:	Lapis Penetrasi
