FOTO SURVEY KONDISI JALAN TAHUN 2021

RUAS JALAN : JL. SIBALUNG - PANDAK

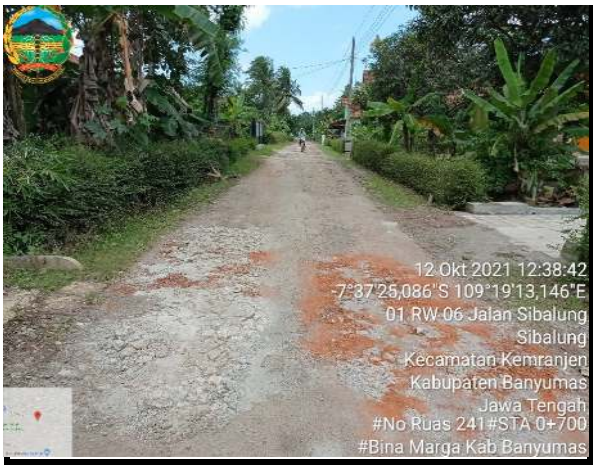
LOKASI :	STA	0+700		LOKASI :	STA	0+800	
KONDISI PERKERASAN	:	Rusak Berat		KONDISI PERKERASAN	:	Rusak Berat	
LEBAR PERKERASAN	:	3.1	M	LEBAR PERKERASAN	:	3.1	M
CATATAN	:	Kerikil		CATATAN	:	Kerikil
