## FOTO SURVEY KONDISI JALAN TAHUN 2020

RUAS JALAN : Tipar Kidul - Wlahar

| NO. RUAS | NAMA RUAS | DPU & PENATAAN RUANG<br>KABUPATEN BANYUMAS | PETUGAS SURVEY | HALAMAN |
|---|---|---|---|---|
| 20 | Tipar Kidul - Wlahar | | KHOLID - SANDI | 1 |

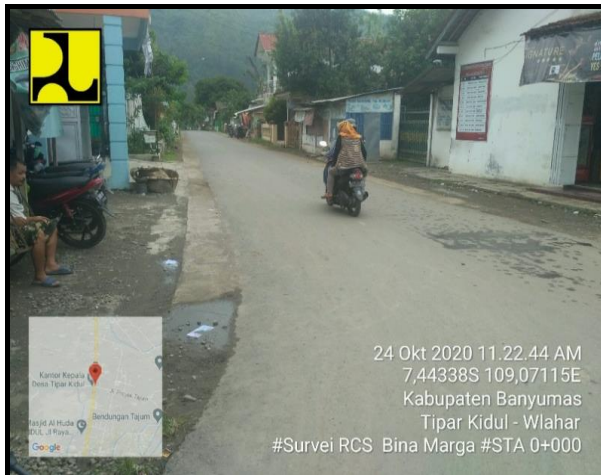
LOKASI : STA 0+000

KONDISI PERKERASAN : ASPAL  
LEBAR PERKERASAN : 2.5 M  
CATATAN : BAIK

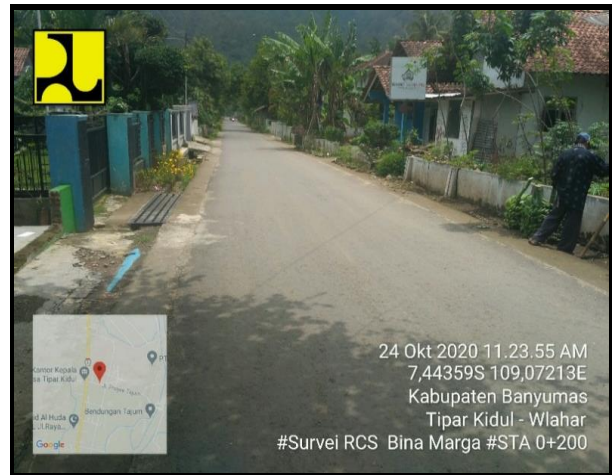
LOKASI : STA 0+200

KONDISI PERKERASAN : ASPAL  
LEBAR PERKERASAN : 2.5 M  
CATATAN : BAIK

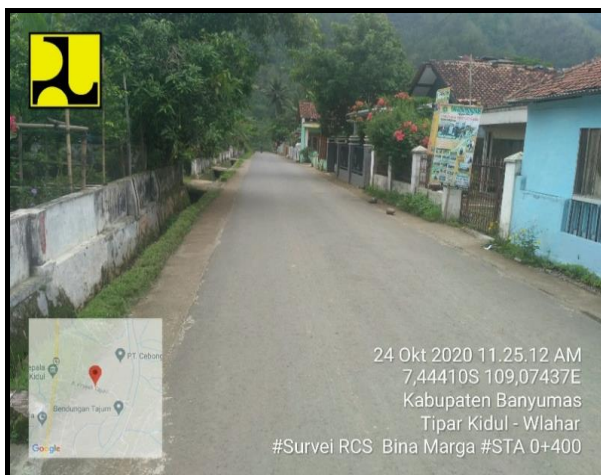
LOKASI : STA 0+400

KONDISI PERKERASAN : ASPAL  
LEBAR PERKERASAN : 2.5 M  
CATATAN : BAIK

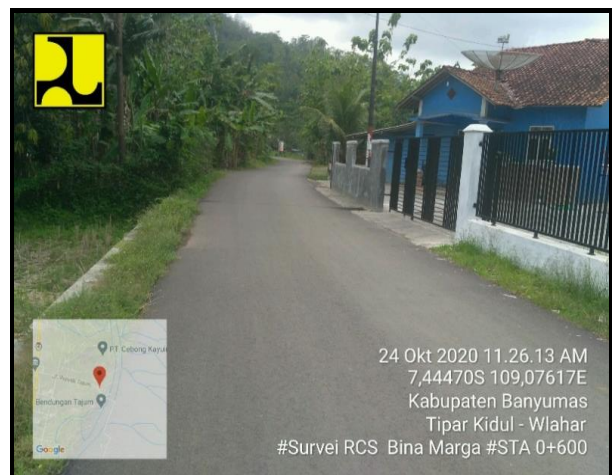
LOKASI : STA 0+600

KONDISI PERKERASAN : ASPAL  
LEBAR PERKERASAN : 2.5 M  
CATATAN : BAIK

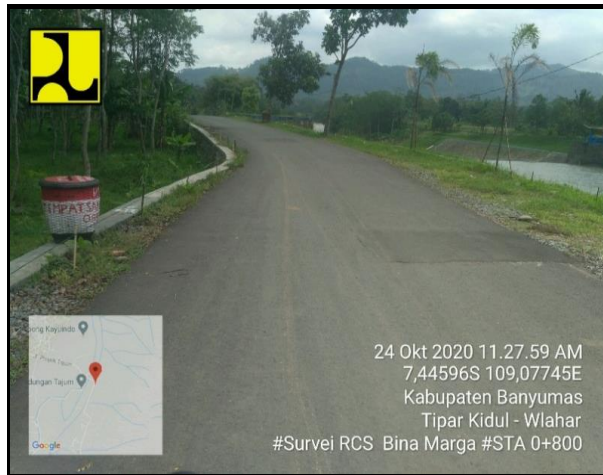
LOKASI : STA 0+800

KONDISI PERKERASAN : ASPAL  
LEBAR PERKERASAN : 2.5 M  
CATATAN : SEDANG

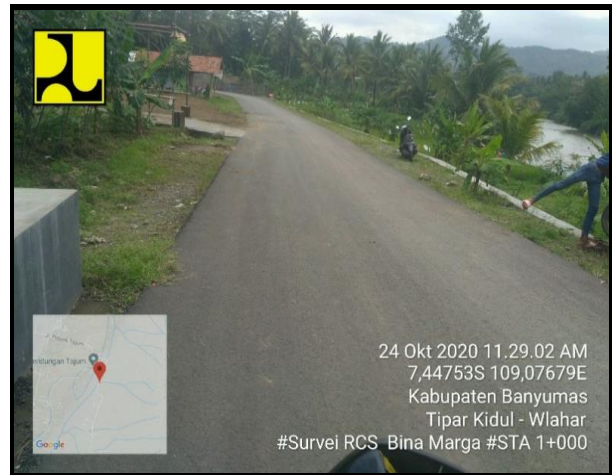
LOKASI : STA 1+000

KONDISI PERKERASAN : ASPAL  
LEBAR PERKERASAN : 2.5 M  
CATATAN : BAIK

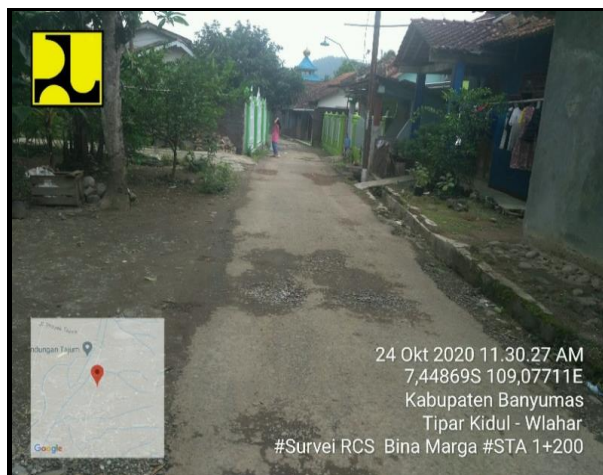
LOKASI : STA 1+200

KONDISI PERKERASAN : ASPAL  
LEBAR PERKERASAN : 2.5 M  
CATATAN : RUSAK RINGAN

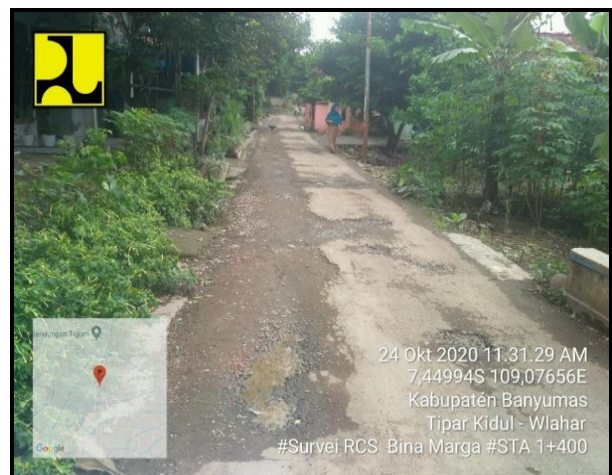
LOKASI : STA 1+400

KONDISI PERKERASAN : KERIKIL  
LEBAR PERKERASAN : 2.5 M  
CATATAN : RUSAK BERAT

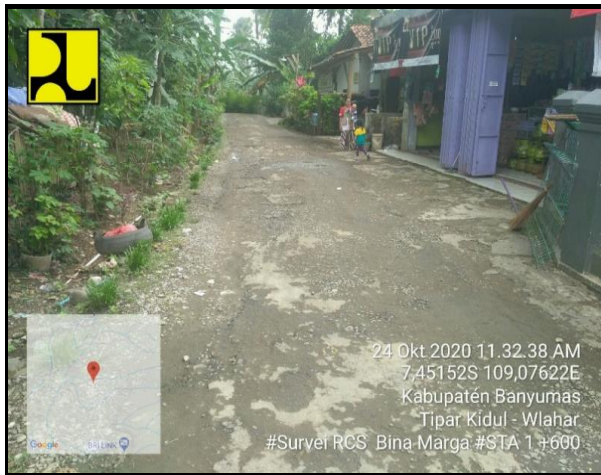
LOKASI :           **STA           1+600**

KONDISI PERKERASAN           :       KERIKIL  
LEBAR PERKERASAN           :       2.5           M  
CATATAN                       :       RUSAK BERAT

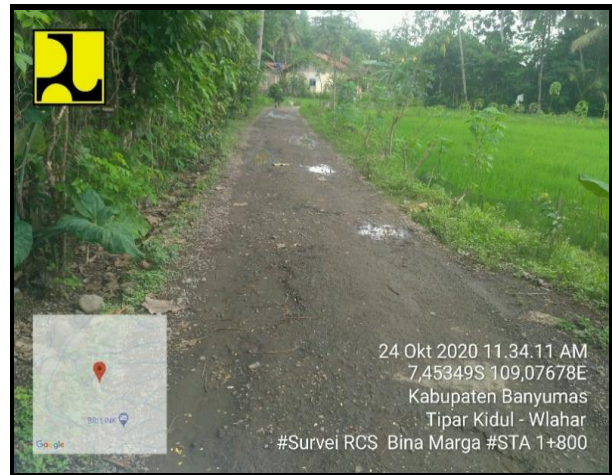
LOKASI :           **STA           1+800**

KONDISI PERKERASAN           :       KERIKIL  
LEBAR PERKERASAN           :       2.5           M  
CATATAN                       :       RUSAK BERAT

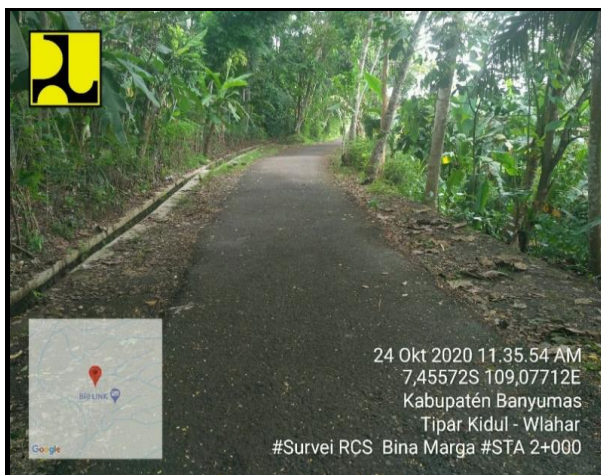
LOKASI :           **STA           2+000**

KONDISI PERKERASAN           :       ASPAL  
LEBAR PERKERASAN           :       2.5           M  
CATATAN                       :       SEDANG

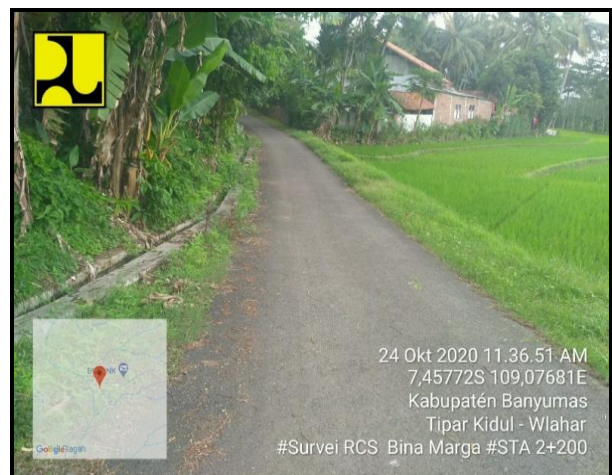
LOKASI :           **STA           2+200**

KONDISI PERKERASAN           :       ASPAL  
LEBAR PERKERASAN           :       2.5           M  
CATATAN                       :       BAIK

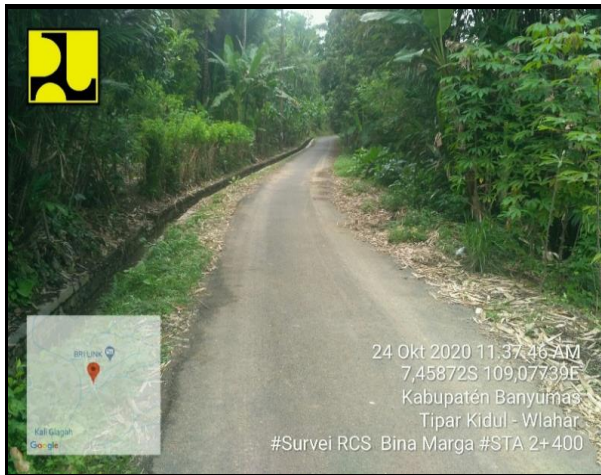
LOKASI :                **STA                2+400**

KONDISI PERKERASAN                :                ASPAL  
LEBAR PERKERASAN                :                2.5                M  
CATATAN                :                SEDANG

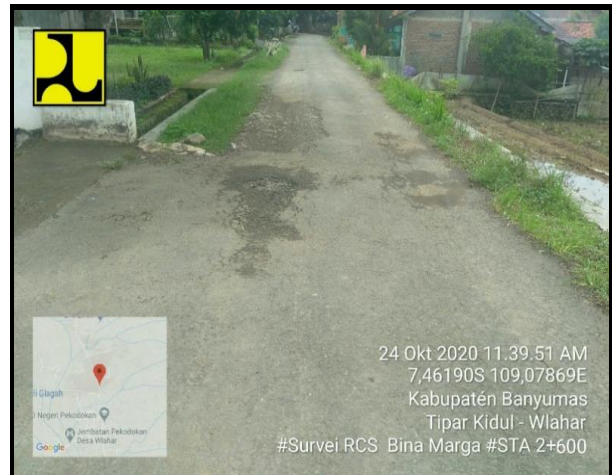
LOKASI :                **STA                2+600**

KONDISI PERKERASAN                :                KERIKIL  
LEBAR PERKERASAN                :                2.5                M  
CATATAN                :                RUSAK BERAT

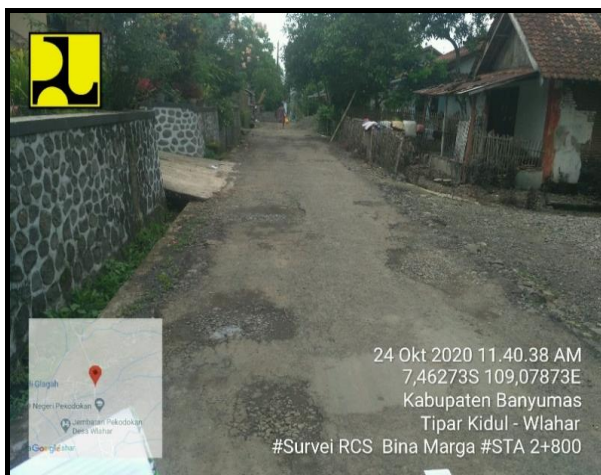
LOKASI :                **STA                2+800**

KONDISI PERKERASAN                :                KERIKIL  
LEBAR PERKERASAN                :                2.5                M  
CATATAN                :                RUSAK BERAT

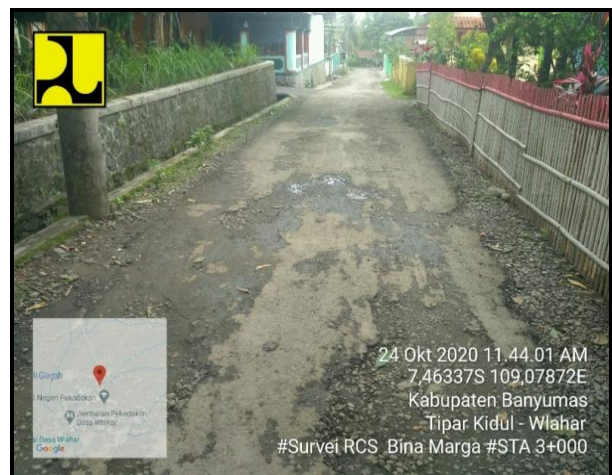
LOKASI :                **STA                3+000**

KONDISI PERKERASAN                :                KERIKIL  
LEBAR PERKERASAN                :                2.5                M  
CATATAN                :                RUSAK BERAT
