## FOTO SURVEY KONDISI JALAN TAHUN 2022

RUAS JALAN : PURBADANA - KARANGCEGAK

| NO. RUAS | NAMA RUAS | DPU KABUPATEN BANYUMAS | PETUGAS SURVEY | HALAMAN |
|---|---|---|---|---|
| 217 | PURBADANA - KARANGCEGAK | | KRESNA & NANDO | 1 |

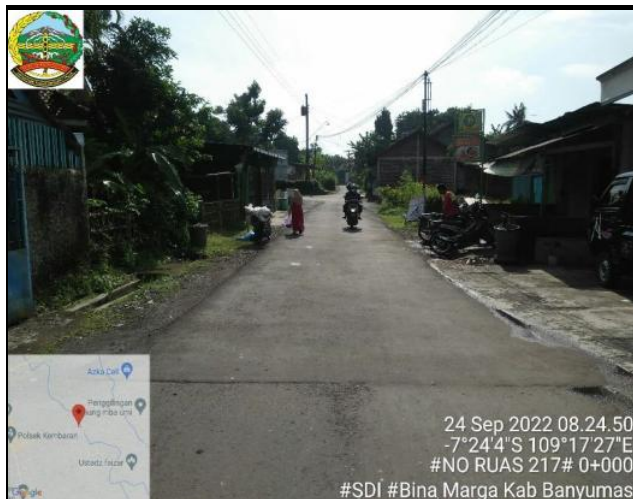
LOKASI :                **STA                0+000**

KONDISI PERKERASAN :                Baik  
LEBAR PERKERASAN :                4                M  
CATATAN :                Aspal

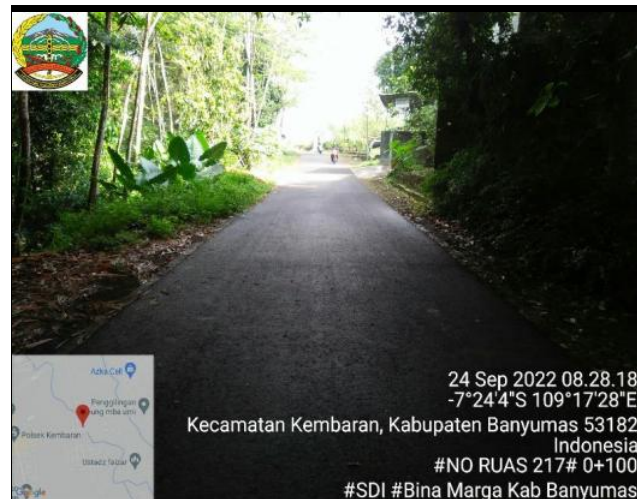
LOKASI :                **STA                0+100**

KONDISI PERKERASAN :                Baik  
LEBAR PERKERASAN :                4                M  
CATATAN :                Aspal

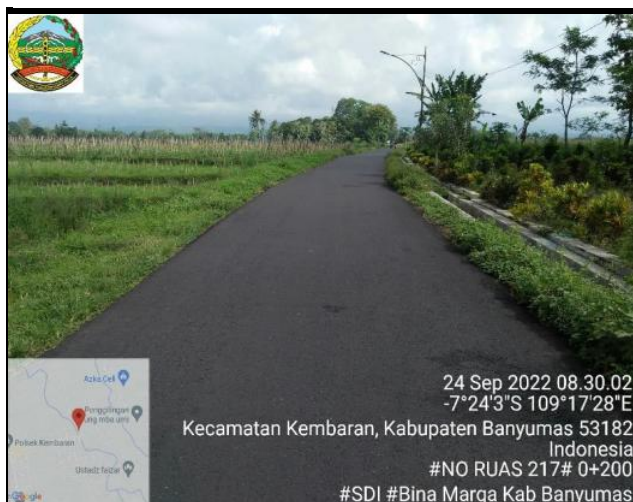
LOKASI :                **STA                0+200**

KONDISI PERKERASAN :                Baik  
LEBAR PERKERASAN :                4                M  
CATATAN :                Aspal

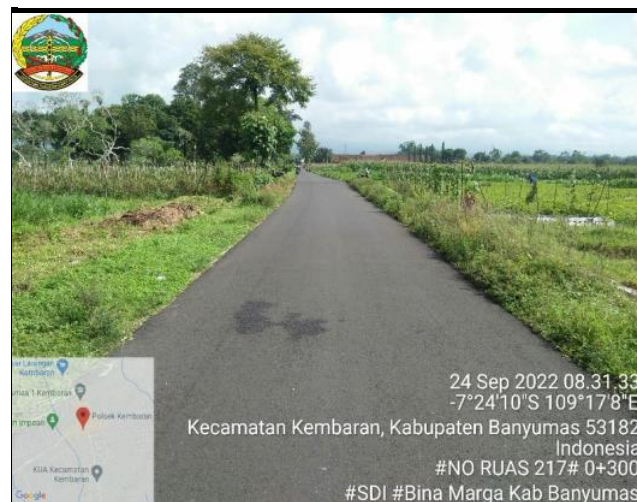
LOKASI :                **STA                0+300**

KONDISI PERKERASAN :                Baik  
LEBAR PERKERASAN :                4                M  
CATATAN :                Aspal

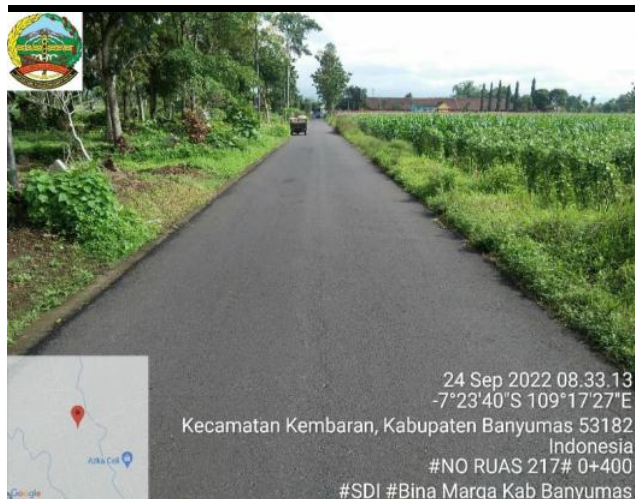
LOKASI :                **STA**                **0+400**

KONDISI PERKERASAN :        Baik  
LEBAR PERKERASAN :        4                M  
CATATAN :                Aspal

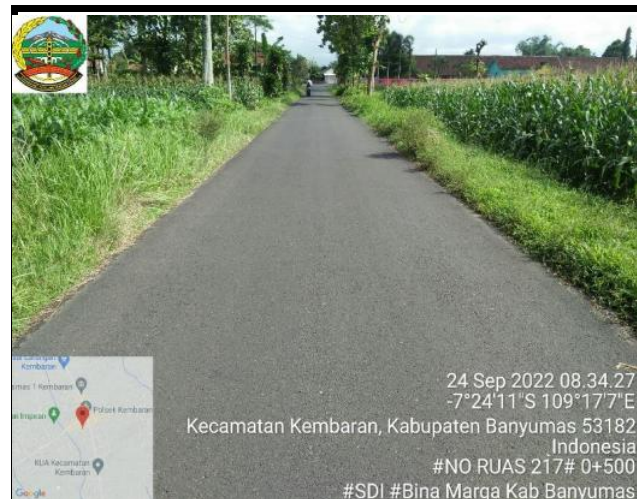
LOKASI :                **STA**                **0+500**

KONDISI PERKERASAN :        Baik  
LEBAR PERKERASAN :        4                M  
CATATAN :                Aspal

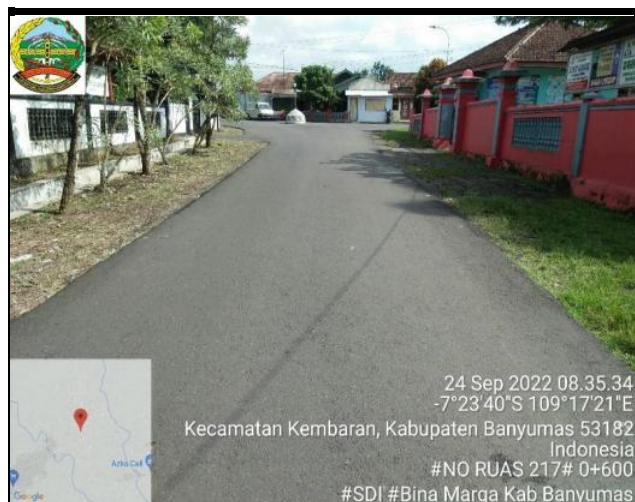
LOKASI :                **STA**                **0+600**

KONDISI PERKERASAN :        Baik  
LEBAR PERKERASAN :        4                M  
CATATAN :                Aspal

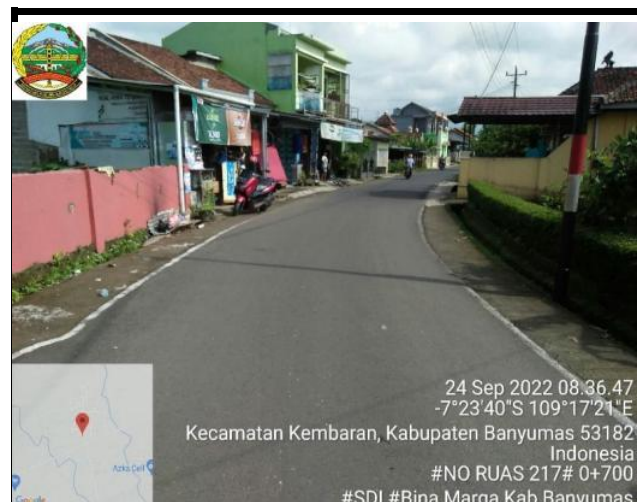
LOKASI :                **STA**                **0+700**

KONDISI PERKERASAN :        Baik  
LEBAR PERKERASAN :        4                M  
CATATAN :                Aspal

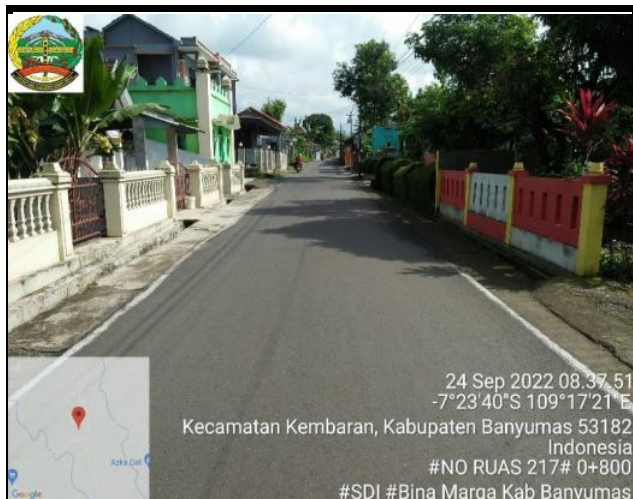
LOKASI : **STA 0+800**

KONDISI PERKERASAN : Baik  
LEBAR PERKERASAN : 4 M  
CATATAN : Aspal

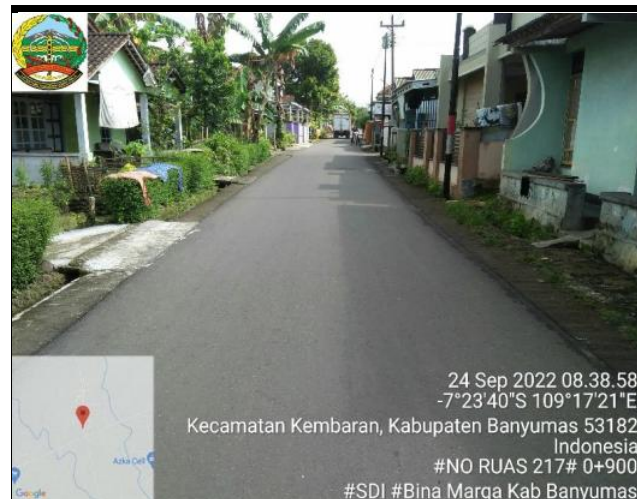
LOKASI : **STA 0+900**

KONDISI PERKERASAN : Baik  
LEBAR PERKERASAN : 4 M  
CATATAN : Aspal

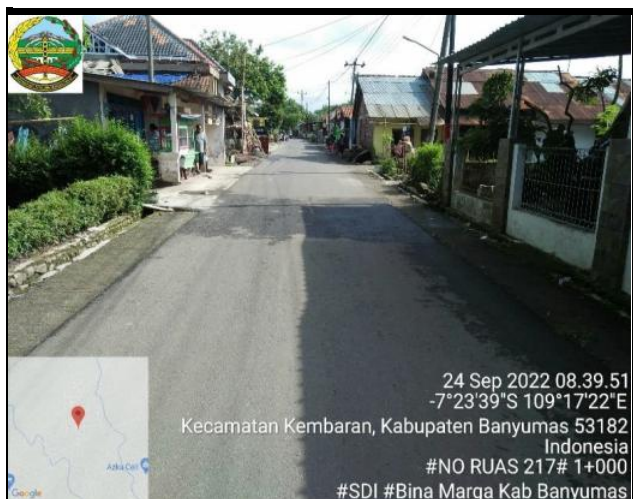
LOKASI : **STA 1+000**

KONDISI PERKERASAN : Baik  
LEBAR PERKERASAN : 4 M  
CATATAN : Aspal

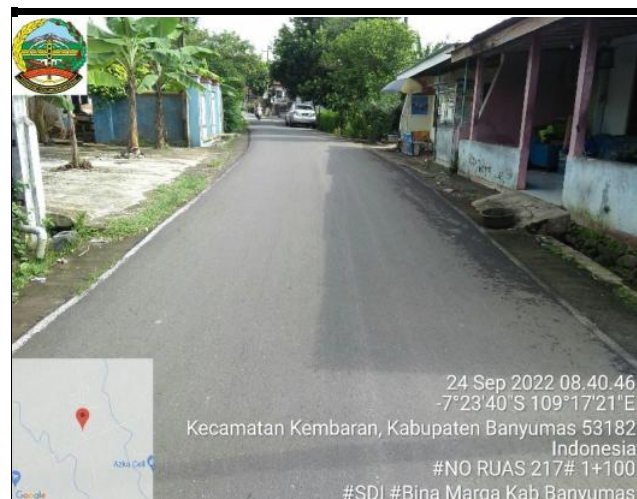
LOKASI : **STA 1+100**

KONDISI PERKERASAN : Baik  
LEBAR PERKERASAN : 4 M  
CATATAN : Aspal

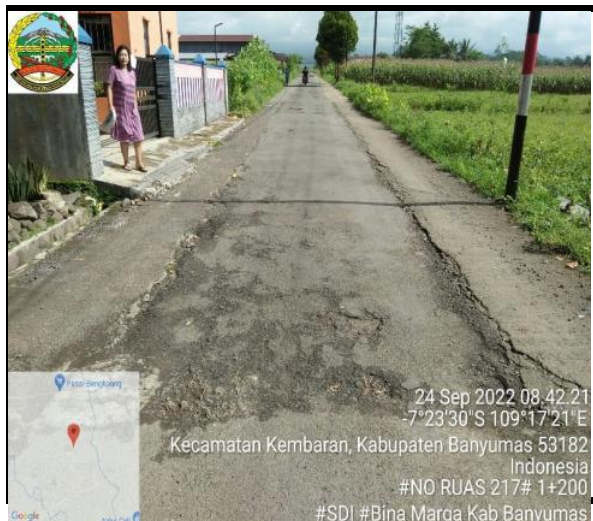
LOKASI : **STA 1+200**

KONDISI PERKERASAN : Rusak Ringan  
LEBAR PERKERASAN : 2,8 M  
CATATAN : Aspal

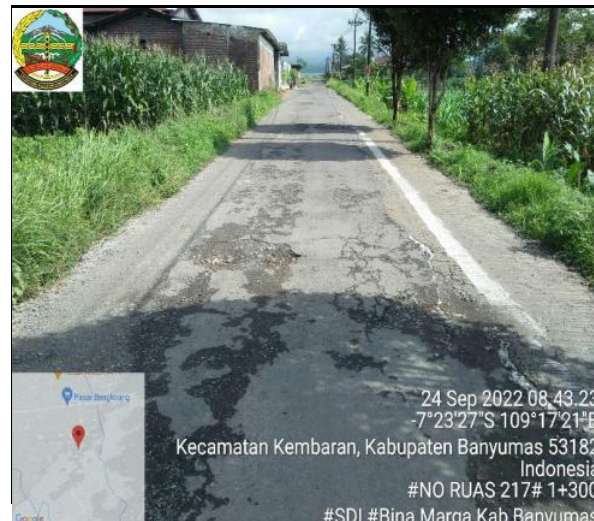
LOKASI : **STA 1+300**

KONDISI PERKERASAN : Rusak Ringan  
LEBAR PERKERASAN : 2,8 M  
CATATAN : Aspal

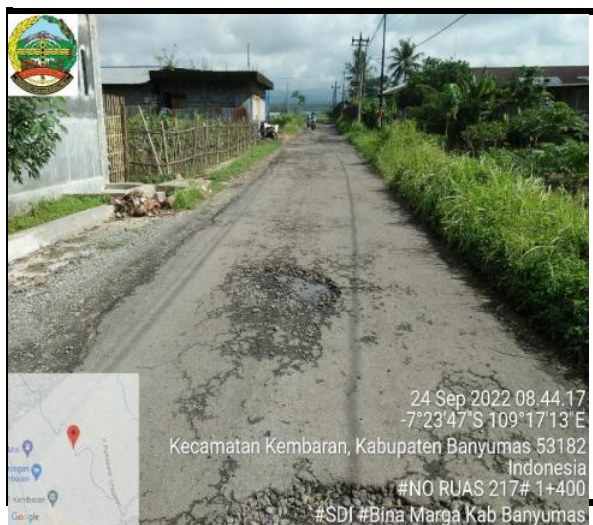
LOKASI : **STA 1+400**

KONDISI PERKERASAN : Rusak Ringan  
LEBAR PERKERASAN : 2,8 M  
CATATAN : Aspal

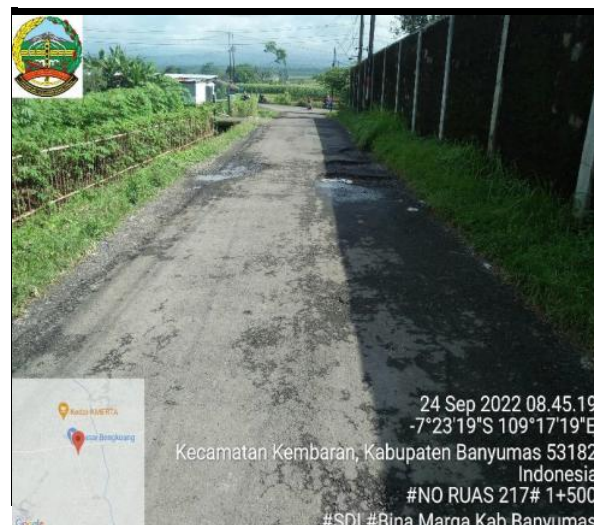
LOKASI : **STA 1+500**

KONDISI PERKERASAN : Rusak Ringan  
LEBAR PERKERASAN : 2,8 M  
CATATAN : Aspal

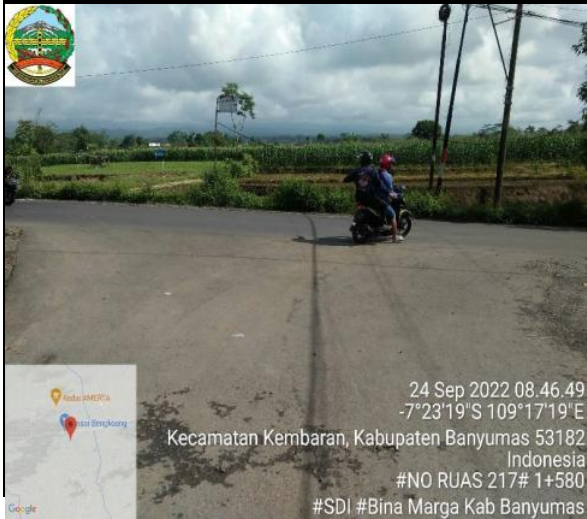
LOKASI :           **STA**                   **1+580**

KONDISI PERKERASAN :       Baik

LEBAR PERKERASAN :       3                   M

CATATAN :           Aspal
